caraukce.cz**Aukce: 2019AA016****Mazda Premacy 2,0 DITD****Aukční číslo: 41****Kód: 6806**Vývolávací cena: **25 000,- Kč**

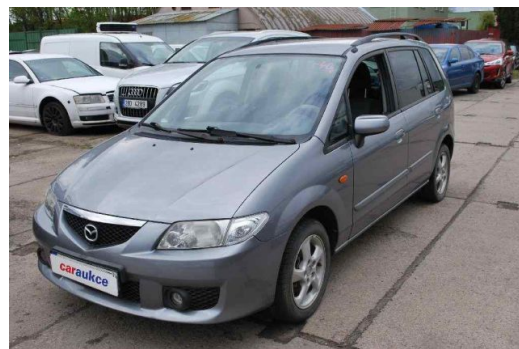
Stav vozidla Vozidlo bylo v době prohlídky pojízdné. Motor + spojka Motor funkční, start dobrý, proveden za pomoci náhradního zdroje, vadný akumulátor. Výkon motoru odpovídá typu. Zvýšená hlučnost. Mírně zvýšená kouřivost. Povrchová korozí výfukového potrubí. Dále běžné provozní opotřebení skupiny. Spojka, funkční, záběr plynulý, zdvih pedálu v normě. Převodovka Řazení rychlostních stupňů funkční, dobré. Zvětšené vůle v kulise a táhlech řazení. Dále běžné provozní opotřebení skupiny. Rozvodovka, přídatné převody, kloubové hřídele Běžné provozní opotřebení skupiny. Přední náprava + mech. řízení Zvětšené vůle v uložení. Zvětšené vůle v kulových čepech a čepech řízení. Snížená účinnost per a tlumičů pérování. Běžné provozní opotřebení litých disků kol. Zadní náprava Běžné provozní vůle v uložení. Snížená účinnost per a tlumičů pérování. Běžné provozní opotřebení litých disků kol. Brzdový systém Provozní brzda funkční, účinek snížený. Parkovací brzda funkční, účinek snížený. Korozí brzdových kotoučů. Skříň karoserie Karoserie běžně provozně opotřebovaná, běžná provozní poškození a vady laku. Kapota motoru, oděrky, drobné promáčkliny. LP blatník, odřený lem, mírné promáčkliny. LP dveře, oděrky, důlky. LZ dveře, oděrky, promáčkliny. LZ blatník, korozí lemu. PZ blatník, korozí lemu. Střecha, oděrky, škrábance, mírné promáčkliny. Korozí podvozkových dílů. Příslušenství a výbava karoserie Interiér běžně opotřebovaný, znečištěný silně. Poškozená látka na sedadle řidiče. Výrazně snížený účinek ventilace. Snížený účinek klimatizace. Čelní sklo, drobné provozní praskliny. Přední nárazník, odřený L roh + ve spodní části. Zadní nárazník, poškozená nakládací hrana, odřený P roh. Závady dle předávacího protokolu: nepojízdné, poškozená sedačka řidiče, špatná AKU, nepravidelný chod motoru, svítí závada motoru, poškozená kola

Poznámka U vozidla je nutné vyměnit provozní kapaliny. Položka stav tachometru, uvedený u vozidla, je stav počítadla, nikoliv skutečný nájezd ujetých kilometrů. Za tuto případnou rozdílnost neručíme. Prodej vozu z majetkové podstaty dlužníka - nebude vystavena faktura.
