caraukce.cz**Aukce: CA 19-08-14R****Citroën C3 1,4 HDI****Aukční číslo: 59****Kód: 92266**

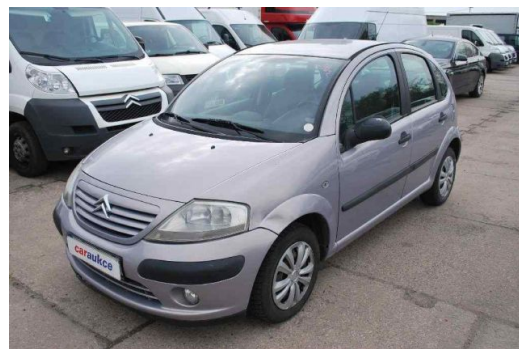
Stav vozidla Vvozidlo bylo v době prohlídky nepojízdné. Motor + spojka Motor start nemožný, ani za pomoci náhradního zdroje, vadný akumulátor. Netěsnosti, prolínání motorového oleje ve spojích. Povrchová koroze výfukového potrubí. Doporučena celková kontrola, případně oprava. Spojka, nelze posoudit provozem. Nutná kontrola. Převodovka Řazení rychlostních stupňů v klidu funkční, dobré. Doporučena kontrola. Rozvodovka, přídatné převody, kloubové hřídele Nelze posoudit provozem. Doporučena kontrola. Přední náprava + mech. řízení Nelze posoudit provozem. Běžné provozní opotřebení ocelových disků kol + plastové kryty. Doporučena kontrola. Zadní náprava Nelze posoudit provozem. Běžné provozní opotřebení ocelových disků kol + plastové kryty. Doporučena kontrola. Brzdový systém Nelze posoudit provozem. Nutná kontrola. Skříň karoserie Karoserie po opravě, běžně provozně opotřebovaná, běžná provozní poškození a vady laku. Kapota motoru, po opravě. LP blatník, po opravě laku, poškozený, deformovaný. LP dveře, oděrky, promáčkliny ve spodní části. LZ dveře, po opravě laku, četné promáčkliny. LZ blatník + bočnice, četné promáčkliny. Víko zav. prostoru, promáčkliny s poškozením laku. PZ blatník, odřený lem. PZ dveře, po opravě, oděrky, škrábance. PP dveře, po opravě, oděrky, promáčkliny, tuhý chod v pantech. PP blatník, po opravě, oděrky, škrábance. Střecha, četné drobné promáčkliny. Příslušenství a výbava karoserie Interiér běžně opotřebovaný, znečištěný silněji. Propálená zadní sedadla. Funkci a účinnost klimatizace nelze posoudit. Čelní sklo, drobné provozní praskliny. PZ lampa, poškozené sklo. LP světlomet, poškozené sklo. Přední nárazník, četná provozní poškození. Zadní nárazník, mnohočetná provozní poškození. Závady dle předávacího protokolu: promáčklý LP blatník + PP + LZ dveře, promáčklé dveře kufru, odřený zadní nárazník, odřený l práh, prasklý + ulomený plast pře. nárazník(lízátko), promáčklý LZ blatník + LP dveře, prasklé LP světlo, chybí sklo na LP blinkru(boční), propálená zadní sedačka, sedačka řidiče - poškozena, zadní odkládací prostor (díry), odřené PZ zrcátko, čelní sklo od kamínků, střecha poškozena od krup
