caraukce.cz**Aukce: 2020AA18****Chevrolet Epica 2,0 VCDI****Aukční číslo: 45****Kód: 92525**Vývolávací cena: **42 000,- Kč**

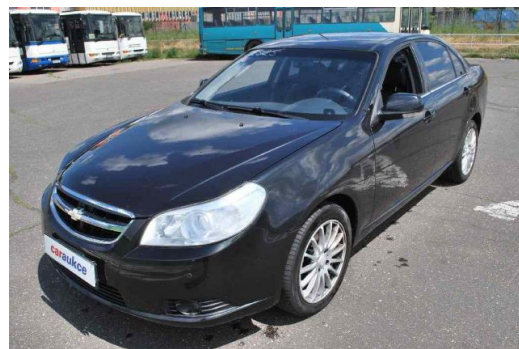
Stav vozidla Vozidlo bylo v době prohlídky pojízdné. Motor + spojka Motor funkční, start dobrý. Svítí diagnostická kontrolka motoru. Výrazně snížený výkon. Koróze výfukového potrubí. Poškozený spodní plastový kryt motoru. Poškozený chladič klimatizace. Dále běžné provozní opotřebení skupiny. Spojka, záběr plynulý, zdvih pedálu v normě. Převodovka Manuální - 5°. Řazení rychlostních stupňů funkční, dobré. Dále běžné provozní opotřebení. Rozvodovka, přídatné převody, kloubové hřídele Běžné provozní opotřebení skupiny. Přední náprava + mech. řízení Běžné provozní vůle v uložení. Běžné provozní vůle v kulových čepích a čepích řízení. Snížená účinnost per a tlumičů pérování. Odřené lité disky kol. Zadní náprava Běžné provozní vůle v uložení. Snížená účinnost per a tlumičů pérování. Odřené lité disky kol. Koróze podvozkových dílů. Brzdový systém Provozní brzda funkční, účinek snížený, vlivem koróze brzdových kotoučů. Parkovací brzda funkční, účinek dobrý. Nefunkční ABS. Skříň karoserie Karoserie po opravě, poškozená krupobitím, běžné provozně opotřebovaná, běžná provozní poškození a vady laku. Kapota motoru, po opravě, poškozená krupobitím. LZ dveře, povrchově odřené, oděrky, škrábance. LZ blatník, oděrky, škrábance. Víko zav. prostoru, po opravě, poškozené krupobitím. PZ blatník + bočnice, oděrky, škrábance, deformace rohu u lampy. PZ dveře, oděrky, škrábance. PP dveře, po opravě, lokálně odřené. PP blatník, po opravě. Střecha, oděrky laku, poškozená krupobitím. Příslušenství a výbava karoserie Interiér běžně opotřebovaný, znečištěný silněji. Poškozená ekokůže na opěradle sedadla řidiče. Nefunkční klimatizace. Nefunkční parkovací senzory. Čelní sklo, drobné provozní praskliny. Poškozená PZ vnější lampa. Přední nárazník, odřený P bok, běžná provozní poškození laku. Zadní nárazník, po opravě laku, běžná provozní poškození laku. Závady dle předávacího protokolu: poškozené PZ světlo, odřená všechna litá kola, svítí kontrolka motoru, oděrky a škrábance po celém voze

Poznámka U vozidla je nutné vyměnit provozní kapaliny. Položka stav tachometru, uvedený u vozidla, je stav počítadla, nikoliv skutečný nájezd ujetých kilometrů. Za tuto případnou rozdílnost neručíme.
