caraukce.cz**Aukce: 2019AA018****Chevrolet Orlando 2,0 VCDI AT****Aukční číslo: 7****Kód: 6845**Vyvolávací cena: **145 000,- Kč**

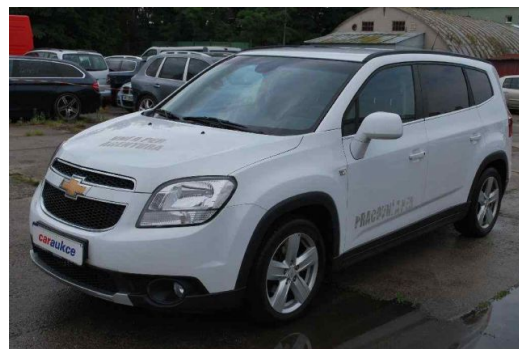
| Stav vozidla | Vozidlo bylo v době prohlídky pojižděné. Motor + spojka Motor funkční, start dobrý. Výkon motoru odpovídá typu. Nízká hladina chladicí kapaliny. Chybí vrchní plastový kryt motoru. Povrchová koroze výfukového potrubí. Převodovka Automatická. Řazení rychlostních stupňů ve všech režimech funkční, dobré. Dále běžné provozní opotřebení skupiny. Rozvodovka, přídatné převody, kloubové hřídele Běžné provozní opotřebení skupiny. Přední náprava + mech. řízení Běžné provozní vůle v uložení. Běžné provozní vůle v kulových čepech a čepech řízení. Snížená účinnost per a tlumičů pérování. Běžné provozní opotřebení litých disků kol. Zadní náprava Běžné provozní vůle v uložení. Snížená účinnost per a tlumičů pérování. Běžné provozní opotřebení litých disků kol. Brzdový systém Provozní brzda funkční, účinek dobrý. Parkovací brzda funkční, účinek snížený. Brzdové destičky na zadní nápravě na konci životnosti. Skříň karoserie Karoserie po opravě, poškozená, běžně provozně opotřebovaná, běžná provozní poškození a vady laku. Kapota motoru, oděrky, četné mírné promáčkliny. Víko zav. prostoru, po opravě. PZ dveře, oděrky, promáčkliny na lemu. PP dveře, odřené a deformované ve spodní části. Příslušenství a vybava karoserie Interiér běžně opotřebovaný a znečištěný. Klimatizace v době prohlídky funkční. Čelní sklo, prasklina v L spodním rohu. Nefunkční zadní parkovací senzory. Zadní nárazník, odřený L roh + bok. Závady dle předávacího protokolu: provozní oděrky a škrábance po celé karosérii, |

| Poznámka | U vozidla je nutné vyměnit provozní kapaliny. Položka stav tachometru, uvedený u vozidla, je stav počítadla, nikoliv skutečný nájezd ujetých kilometrů. Za tuto případnou rozdílnost neručíme. Prodej vozu z majetkové podstaty dlužníka - nebude vystavena faktura. |
