caraukce.cz**Aukce: 2019AA018****Mazda 3 1,6I 16V 77KW****Aukční číslo: 60****Kód: 6827**Vyvolávací cena: **60 000,- Kč**

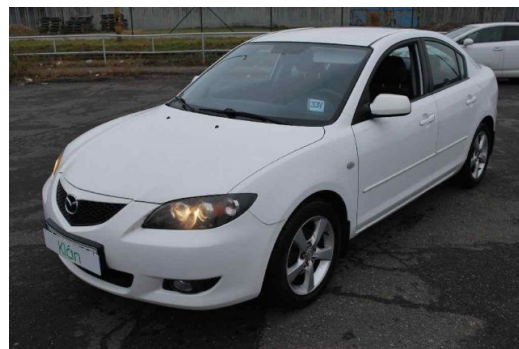
Poznámka	U vozidla je nutné vyměnit provozní kapaliny. Položka stav tachometru, uvedený u vozidla, je stav počítadla, nikoliv skutečný nájezd ujetých kilometrů. Za tuto případnou rozdílnost neručíme.
Umístění	Autobazar Car Aukce
STK	09/2018
Výbava vozidla	Centrální zamykání s DO, Tónovaná skla, Mlhovky, Posilovač řízení, Nastavitelný volant, Multifunkční volant, El. okna, El. zrcátka, Autorádio, Palubní počítač, Airbagy 8x, Klimatizace automatická, ABS, DSC, Litá kola
Stav vozidla	Vozidlo bylo v době prohlídky pojiždné. Stav počítadla ujeté vzdálenosti 118 502 km Motor + spojka Motor funkční, start dobrý, proveden za pomoci náhradního zdroje, vadný akumulátor. Výkon motoru odpovídá typu. Korozí výfukového potrubí. Dále běžné provozní opotřebení skupiny. Spojka, záběr plynulý, zdvih pedálu v normě. Převodovka Řazení rychlostních stupňů funkční, dobré. Dále běžné provozní opotřebení skupiny. Rozvodovka, přídatné převody, kloubové hřídele Běžné provozní opotřebení skupiny. Přední náprava + mech. řízení Běžné provozní vůle v uložení. Běžné provozní vůle v kulových čepech a čepech řízení. Snížená účinnost per a tlumičů pérování. Běžné provozní opotřebení litých disků kol. Zadní náprava Běžné provozní vůle v uložení. Snížená účinnost per a tlumičů pérování. Běžné provozní opotřebení litých disků kol. Rozsáhlá korozí podvozkových dílů. Brzdový systém Provozní brzda funkční, účinek dobrý. Parkovací brzda funkční, účinek dobrý. Nefunkční DSC. Skříň karoserie Karoserie po opravě, poškozená, běžně provozně opotřebovaná, běžná provozní poškození a vady laku, korozí. Kapota motoru, po výměně, četné vady laku provizorně opravené. LP blatník, po opravě. LP dveře, korozí spodní hrany, zejména vnitřní části. LZ dveře, korozí spodní hrany, vnitřní části. PP dveře, odřené a deformované, korozí spodní hrany, vnitřní části. L práh, deformovaný na 2 místech. Střecha, oděrká, mírné promáčkliny. Příslušenství a výbava karoserie Interiér běžně opotřebovaný a znečištěný. Klimatizace v době prohlídky funkční. Matné kryty předních světlometů. Přední nárazník, po opravě laku, běžné provozní oděrky. Zadní nárazník, četná poškození laku, místy deformace.
