**caraukce.cz**

Aukce: CA 19-08-14R

**Škoda Fabia COMBI III. 1,2 TSI**

Aukční číslo: 40

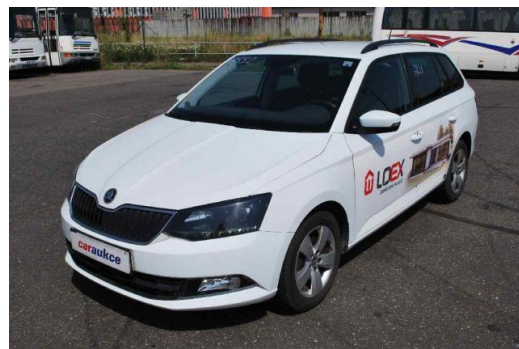
**Stav vozidla** Vozidlo bylo v době prohlídky pojízdné. Prohlídka: za 23000 km / 253 dnů Olejový servis: za 23000 km / 618 dnů Motor + spojka Motor funkční, start dobrý, proveden za pomoci náhradního zdroje, vadný akumulátor. Výkon motoru odpovídá typu. Povrchová koroze výfukového potrubí. Dále běžné provozní opotřebení skupiny. Spojka, funkční, záběr plynulý, zdvih pedálu v normě. Převodovka Řazení rychlostních stupňů funkční, dobré. Dále běžné provozní opotřebení skupiny. Rozvodovka, přídatné převody, kloubové hřídele Běžné provozní opotřebení skupiny. Přední náprava + mech. řízení Běžné provozní vůle v uložení. Běžné provozní vůle v kulových čepích a čepích řízení. Snížená účinnost per a tlumičů pérování. Běžné provozní opotřebení litých disků kol. Zadní náprava Běžné provozní vůle v uložení. Snížená účinnost per a tlumičů pérování. Běžné provozní opotřebení litých disků kol. Brzdový systém Provozní brzda funkční, účinek dobrý. Parkovací brzda funkční, účinek dobrý. Skříň karoserie Karoserie běžné provozně opotřebovaná, běžná provozní poškození a vady laku. LZ blatník, důlek na lemu. Víko zav. prostoru, poškozené, deformované v P části. PP blatník, odřený a deformovaný. Střecha, oděrky, místy drobný důlek. Příslušenství a vybava karoserie Interiér běžně opotřebovaný, znečištěný silně. Odřené výplně dveří. Odřené výplně zadních sloupků v zav. prostoru. Klimatizace v době prohlídky funkční. Svítí kontrolka ztráty tlaku v pneumatikách. Čelní sklo, prasklina ve spodní části. Zadní nárazník, poškozený ve střední části, odřený P roh, uvolněný střední parkovací senzor. Závady dle předávacího protokolu: nejde otevřít kufr, odřená klika 2x, poškozené čelní sklo + PP blatník + P nárazník + 5 dveře, zamáčklé parkovací čidlo, LP dveře, není kryt pojistek, vybitá AKU

**Poznámka** U vozidla je nutné vyměnit provozní kapaliny. Položka stav tachometru, uvedený u vozidla, je stav počítadla, nikoliv skutečný nájezd ujetých kilometrů. Za tuto případnou rozdílnost neručíme. Prodej vozu z majetkové podstaty dlužníka.
