Aukce: CA 19-08-14R

**Audi A4 AVANT 2,0 TDI QUATTRO**

Aukční číslo: 17

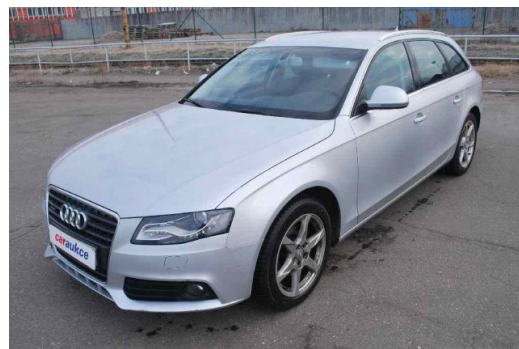
**Stav vozidla** Vozidlo bylo v době prohlídky pojezdové. Motor + spojka Motor funkční, start dobrý. Výkon motoru odpovídá typu. Povrchová koroze výfukového potrubí. Dále běžné provozní opotřebení skupiny. Spojka, funkční, záběr plynulý, zdvih pedálu v normě. Převodovka Řazení rychlostních stupňů funkční, dobré. Dále běžné provozní opotřebení skupiny. Rozvodovka, přídatné převody, kloubové hřídele Zvětšené vůle v homokinetických kloubech poloos. Pohon 4x4 funkční. Doporučena kontrola, případně oprava. Přední náprava + mech. řízení Běžné provozní vůle v uložení. Běžné provozní vůle v kulových čepch a čepch řízení. Zvýšená hlučnost servořízení. Snížená účinnost per a tlumičů pérování. Běžné provozní opotřebení litých disků kol. Zadní náprava Běžné provozní vůle v uložení. Snížená účinnost per a tlumičů pérování. Běžné provozní opotřebení litých disků kol. Brzdový systém Provozní brzda funkční, účinek dobrý. Parkovací brzda funkční (elektromechanická) Skříň karoserie Karoserie po opravě, běžné provozní opotřebovaná, běžná provozní poškození a vady laku. Kapota motoru, po opravě. LP blatník, po opravě laku, povrchově odřený lem. LP dveře, po opravě laku. LZ dveře, po opravě laku, oděrky laku. LZ blatník + bočnice, po opravě, oděrky, škrábance. Víko zav. prostoru, po opravě, oděrky, chybí stěrač. PZ blatník, oděrky, drobné vady laku. PP blatník, po opravě, odřený. P práh, odřený a deformovaný. Střecha, po opravě přední části. Příslušenství a výbava karoserie Interiér běžně opotřebovaný a znečištěný. Klimatizace v době prohlídky funkční. Poškozená hlavice řadicí páky. Čelní sklo, drobné provozní praskliny. Nefunkční PP mlhový světlomet. Přední nárazník, poškozený L spodní roh, provozní oděrky. Zadní nárazník, po opravě laku, na několika místech odřený. Závady dle předávacího protokolu: chybí zadní stěrač, nefunguje vyhřívání 5. dveří, pravá přední poloosa vadná

**Poznámka** U vozidla je nutné vyměnit provozní kapaliny. Položka stav tachometru, uvedený u vozidla, je stav počítadla, nikoliv skutečný nájezd ujetých kilometrů. Za tuto případnou rozdílnost neručíme. Prodej vozu z majetkové podstaty dlužníka - nebude vystavena faktura.
