**caraukce.cz**

Aukce: CA 19-08-14R

**Škoda Fabia COMBI III. 1,2 TSI**

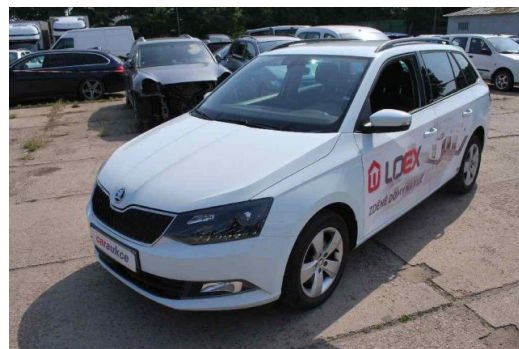
**Stav vozidla** Vozidlo bylo v době prohlídky pojižděné. Prohlídka: za 9000 km / 67 dnů Olejový servis: za 9000 km / 432 dnů Motor + spojka Motor funkční, start dobrý, proveden za pomoci náhradního zdroje, vadný akumulátor. Výkon motoru odpovídá typu. Povrchová koroze výfukového potrubí. Dále běžné provozní opotřebení skupiny. Spojka, funkční, záběr plynulý, zdvih pedálu v normě. Převodovka Řazení rychlostních stupňů funkční, dobré. Dále běžné provozní opotřebení skupiny. Rozvodovka, přídatné převody, kloubové hřídele Běžné provozní opotřebení skupiny. Přední náprava + mech. řízení Běžné provozní vůle v uložení. Běžné provozní vůle v kulových čepích a čepích řízení. Snížená účinnost per a tlumičů pérování. Běžné provozní opotřebení litých disků kol. Zadní náprava Běžné provozní vůle v uložení. Snížená účinnost per a tlumičů pérování. Běžné provozní opotřebení litých disků kol. Brzdový systém Provozní brzda funkční, účinek dobrý. Parkovací brzda funkční, účinek dobrý. Skříň karoserie Karoserie běžně provozně opotřebovaná, běžná provozní poškození a vady laku. LZ blatník, promáčklina na lemu. Příslušenství a vybava karoserie Interiér běžně opotřebovaný, znečištěný silně. Klimatizace v době prohlídky funkční. Poškozená stropnice v úrovni obou „B“ sloupků. Čelní sklo, prasklina v L spodní části. Přední nárazník, poškozený + poškozená mřížka. Zadní nárazník, poškozený ve střední části, odřený L bok, poškozená nakládací hrana. Závady dle předávacího protokolu: poškozený přední nárazník, odřený zadní nárazník, poškozený LZ blatník, znečištěný kufr, vybitá AKU

**Poznámka** U vozidla je nutné vyměnit provozní kapaliny. Položka stav tachometru, uvedený u vozidla, je stav počítadla, nikoliv skutečný nájezd ujetých kilometrů. Za tuto případnou rozdílnost neručíme. Prodej vozu z majetkové podstaty dlužníka.
