Aukce: CA 19-08-14R

**Citroën Jumper DOUBLECAB 2,2 HDI - VALNÍK**

Aukční číslo: 21      Kód: 6841

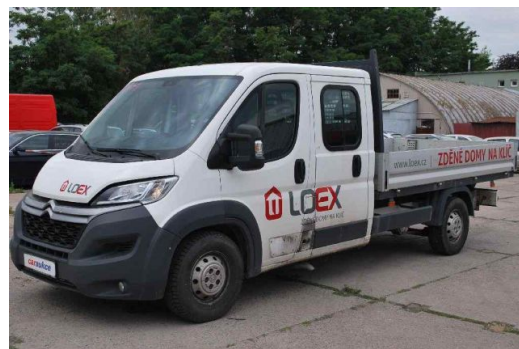
Vozidlo bylo v době prohlídky pojízdné. Motor + spojka Motor funkční, start dobrý, proveden za pomoci náhradního zdroje, vadný akumulátor. Výkon motoru odpovídá typu. Výfukového potrubí zánovní. Dále běžné provozní opotřebení. Spojka, funkční, záběr plynulý, zdvih pedálu v normě. Převodovka Řazení rychlostních stupňů funkční, dobré. Dále běžné provozní opotřebení skupiny. Rozvodovka, přídatné převody, kloubové hřídele Běžné provozní opotřebení skupiny. Přední náprava + mech. řízení Běžné provozní vůle v uložení. Běžné provozní vůle v kulových čepch a čepch řízení. Snížená účinnost per a tlumičů pérování. Běžné provozní opotřebení ocelových disků kol. Zadní náprava Běžné provozní vůle v uložení. Snížená účinnost per a tlumičů pérování. Běžné provozní opotřebení ocelových disků kol. Brzdový systém Provozní brzda funkční, účinek dobrý. Parkovací brzda funkční, účinek dobrý. Skříň karoserie Karoserie provozně opotřebovaná, běžná provozní poškození a vady laku, opotřebení odpovídající účelu používání. Kabina: LP dveře, chybí ochranná lišta. PP blatník, po opravě laku, odřený v délce dílu. PP dveře, po opravě laku, drobné promáčkliny. PZ dveře, odřené, promáčkliny. PZ sloupek, promáčklina s poškozením laku. Rám: běžné provozní opotřebení Ložná plocha: bočnice + zadní čelo místy odřené a mírně deformované. Příslušenství a výbava karoserie Interiér běžně opotřebovaný, znečištěný velmi silně. Poškozený otočný ovladač rychlosti a teploty ventilace. Ventilátor topení funkční pouze na nejvyšší rychlost. Nefunkční klimatizace. Čelní sklo, drobné provozní praskliny. Přední nárazník, odřené lemy, P lem připevněný vruty. Závady dle předávacího protokolu: vadná aku, bez rádia, silně znečištěný interiér-fleky na sedadlech, vzadu chybí popelník, poškozené ovládání topení, chybí plasty předních levých dveří a sloupku,
