Aukce: CA 19-08-14R

Suzuki Ignis 1,3I + LPG

Aukční číslo: 22

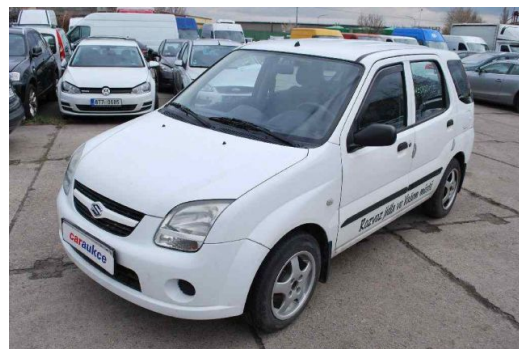
Vozidlo bylo v době prohlídky nepojízdné. Motor + spojka Motor, start nemožný, ani za pomoci náhradního zdroje, vadný akumulátor. Motor točí. Funkčnost a výkon motoru nelze posoudit. Povrchová koroze výfukového potrubí. Doporučena celková kontrola, případně oprava. Spojka, nelze posoudit provozem. Nutná kontrola. Převodovka Řazení rychlostních stupňů v klidu funkční, dobré. Nelze posoudit provozem. Doporučena celková kontrola. Rozvodovka, přídatné převody, kloubové hřídele Nelze posoudit provozem. Doporučena kontrola. Přední náprava + mech. řízení Nelze detailně posoudit. Běžné provozní opotřebení litých disků kol. Doporučena kontrola. Zadní náprava Nelze detailně posoudit. Běžné provozní opotřebení litých disků kol. Doporučena kontrola. Brzdový systém Nelze posoudit provozem. Nutná celková kontrola. Skříň karoserie Karoserie po opravě, běžně provozně opotřebovaná, běžná provozní poškození a vady laku. Kapota motoru, oděrky, lak oprýskaný od kamínků, mírné promáčkliny. LP blatník, oděrky, vady laku. LP dveře, oděrky, drobné promáčkliny. LZ dveře, oděrky, škrábance, drobné promáčkliny. LZ blatník + bočnice, po opravě. Víko zav. prostoru, oděrky, poškozená zámková lišta. Střecha, oděrky, škrábance, chybí anténa. Příslušenství a výbava karoserie Interiér běžně opotřebovaný, znečištěný silněji, skvrny na sedadlech. Odřené výplně zadních dveří. Čelní sklo, drobné provozní praskliny. Přední nárazník, odřený L lem, běžná provozní poškození laku. Zadní nárazník, odřená nakládací hrana, odřený P roh. Závady dle předávacího protokolu: nepojízdné - vada motoru
