Aukce: CA 19-11-06R

**Škoda Octavia II. 2,0 TDI**

Aukční číslo: 5

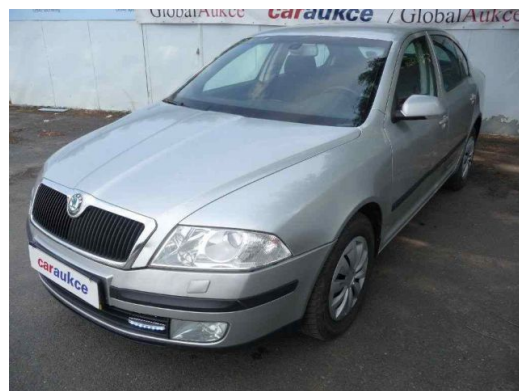
**Stav vozidla** Vozidlo bylo v době prohlídky nepojízdné. Motor + spojka Motor funkční, start dobrý, proveden za pomoci náhradního zdroje, vadný akumulátor. Po chvíli běhu na volnoběh motor zhasl a již nešel nastartovat. Funkčnost motoru nelze posoudit jízdou. Mírně zvýšená hlučnost v přeplňování. Nízká hladina chladicí kapaliny. Povrchová korozie výfukového potrubí. Doporučena celková kontrola, případně oprava. Rozvody motoru dle štítku: v 05/2017 při 253 682 km Spojka, funkční, nelze posoudit jízdou. Převodovka Manuální - 6°. Řazení rychlostních stupňů v klidu funkční, dobré. Nelze posoudit provozem. Doporučena kontrola. Rozvodovka, přídatné převody, kloubové hřídele Nelze posoudit provozem. Doporučena kontrola. Přední náprava + mech. řízení Nelze posoudit provozem. Běžné provozní opotřebení ocelových disků kol. Doporučena kontrola. Zadní náprava Nelze posoudit provozem. Běžné provozní opotřebení ocelových disků kol. Doporučena kontrola. Brzdový systém Nelze posoudit provozem. Korozie brzdových kotoučů. Nutná kontrola. Skříň karoserie Karoserie běžně provozně opotřebovaná, běžná provozní poškození a vady laku. Kapota motoru, oděrky laku, deformace v okolí masky chladiče. LP blatník, odřená hrana u světlometu, oděrky. LP dveře, odřené a deformované. LZ dveře, oděrky laku. LZ blatník, odřený lem + oprava sprejem, korozie hrany lemu. Promáčklina na LZ sloupku. Víko zav. prostoru, četné oděrky, škrábance. PZ blatník, odřený lem + rozstřík sprejem. PZ dveře, oděrky laku. PP blatník, odřený lem. Střecha, povrchové škrábance. Příslušenství a výbava karoserie Interiér běžně opotřebovaný a znečištěný. Poškozená palubní deska na středovém panelu + ozdobná lišta nad odkládací přihrádkou spolujezdce. Nefunkční vyhřev sedadel. Klimatizace v době prohlídky funkční. Čelní sklo, drobné provozní praskliny. LZ lampa, poškozené sklo. Přední nárazník, odřené lemy, nelícuje s okolními díly. Zadní nárazník, na několika místech odřený, četné vady laku. Závady dle předávacího protokolu: oděrky laku karosérie, vadné čidlo otáček, nejde nastartovat, poškozená palubní deska v místě nad kaslíkem u spolujezdce a vedle odkládacího panelu uprostřed,

**Poznámka** U vozidla je nutné vyměnit provozní kapaliny. Položka stav tachometru, uvedený u vozidla, je stav počítadla, nikoliv skutečný nájezd ujetých kilometrů. Za tuto případnou rozdílnost neručíme. Prodej vozu z majetkové podstaty dlužníka - nebude vystavena faktura.
