Aukce: CA 19-11-06R

**Peugeot 5008 1,6 EHDI AT**

Aukční číslo: 9

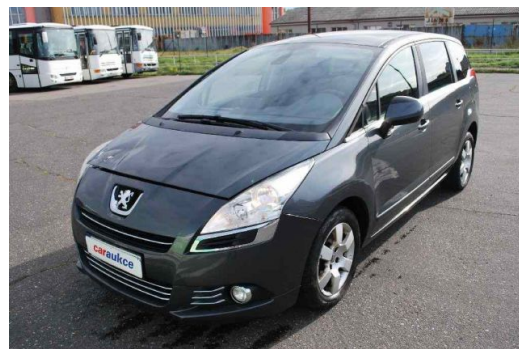
**Stav vozidla** Vozidlo bylo v době prohlídky pojízdňé. Motor + spojka Motor funkční, start dobrý. Výkon motoru odpovídá typu. Netěsnosti, prolínání motorového oleje, zejména ve spojích hadice k intercooleru. Povrchová koroze výfukového potrubí. Izolace kapoty motoru napadaná do motorového prostoru. Doporučena kontrola. Převodovka Robotizovaná. Řazení rychlostních stupňů funkční. Při rozjezdu nebo pomalém popojíždění převodovka poměrně výrazně cuká. Doporučena celková kontrola. Rozvodovka, přídatné převody, kloubové hřídele Běžné provozní opotřebení skupiny. Přední náprava + mech. řízení Běžné provozní vůle v uložení. Běžné provozní vůle v kulových čepch a čepch řízení. Snížená účinnost per a tlumičů pérování. Odřené LP litý disk kola. Zadní náprava Běžné provozní vůle v uložení. Zvětšené vůle v táhlech stabilizátoru. Snížená účinnost per a tlumičů pérování. Běžné provozní opotřebení litých disků kol. Brzdový systém Provozní brzda funkční, účinek dobrý. Parkovací brzda nefunkční (elektromechanická). Skříň karoserie Karoserie po opravě, poškozená, běžně provozně opotřebovaná, běžná provozní poškození a vady laku. Kapota motoru, poškozená, proražená, poškozená tepelná a zvuková izolace. LP blatník, oděrky, škrábance, rýhy, po opravě laku. LP dveře, po výměně. LZ dveře, oděrky laku, důlek u kliky. LZ blatník, odřené lem, promáčkliny. L bočnice, odřené u nárazníku. Víko zav. prostoru, oděrky, promáčkliny. PZ blatník + bočnice, po opravě, odřené a deformovaný lem blatníku. PZ dveře, po opravě laku, četné povrchové škrábance, chybí ochranná lišta. PP dveře, po opravě, četné povrchové škrábance. PP blatník, po opravě laku, povrchové škrábance. Příslušenství a výbava karoserie Interiér běžně opotřebovaný, znečištěný silněji. Poškozené odkládací prostory před zadními sedadly. Chybí roleta zav. prostoru. Nefunkční klimatizace. Čelní sklo, drobné provozní praskliny. Odřené plastové kryty zpětných zrcátek. Přední nárazník, po opravě laku, běžná provozní poškození. Zadní nárazník, po opravě laku, na několika místech odřené. Další výbava- robotická převodovka, Závady dle předávacího protokolu: poškozená kapota, chybí lišta PZ dveří, odřené PZ blatník, poškozené osvětlení RZ, chybí anténa, poškozený interiér, vybitá AKu, svítí závada brzd + ruční brzda, poškozený prostor v kufru, poškozená podlaha ve voze.
