caraukce.cz**Aukce: 2019AA025****BMW Řada 3 318 I****Aukční číslo: 7****Kód: 22210**Vyvolávací cena: **85 000,- Kč**

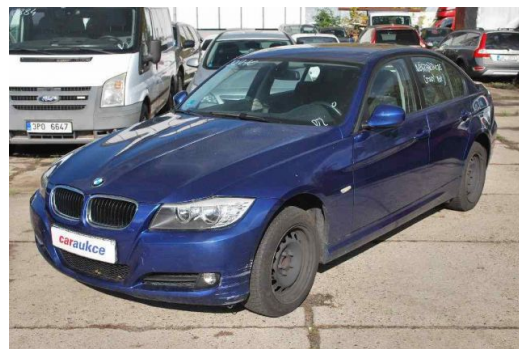
Poznámka	U vozidla je nutné vyměnit provozní kapaliny. Položka stav tachometru, uvedený u vozidla, je stav počítadla, nikoliv skutečný nájezd ujetých kilometrů. Za tuto případnou rozdílnost neručíme.
Umístění vozidla	Autobazar Car Aukce
STK	05/2021
Výbava vozidla	Centrální zamykání s DO, Tónovaná skla, Mlhovky, Posilovač řízení, Nastavitelný volant, Multifunkční volant, El. okna, El. zrcátka, Autorádio, Palubní počítač, Airbagy 8x, Klimatizace automatická, Sedadla vyhřívaná přední, Senzor stěračů, ABS, ESP, Tempomat, Parkovací senzor zadní
Stav vozidla	Vozidlo bylo v době prohlídky nepojízdné, pravděpodobně vadný motor. Stav počítadla ujeté vzdálenosti 226 298 km Motor + spojka Motor, start nemožný, ani za pomoci náhradního zdroje, vadný akumulátor. Motor se otáčí. Funkčnost a výkon motoru nelze posoudit provozem. Povrchová koroze výfukového potrubí. Nutná celková kontrola, případně oprava skupiny. Spojka, nelze posoudit provozem. Převodovka Manuální - 6°. Nelze posoudit provozem. Řazení rychlostních stupňů v klidu funkční, dobré. Doporučena celková kontrola. Rozvodovka, přídatné převody, kloubové hřídele Nelze posoudit provozem. Doporučena kontrola Přední náprava + mech. řízení Nelze posoudit provozem. Běžné provozní opotřebenění ocelových disků kol. Nepravidelně opotřebené pneumatiky. Doporučena kontrola. Zadní náprava Nelze posoudit provozem. Běžné provozní opotřebenění ocelových disků kol. Doporučena kontrola. Brzdový systém Nelze posoudit provozem. Nutná kontrola. Skříň karoserie Karoserie běžně provozně opotřebená, běžná provozní poškození a vady laku. Kapota motoru, oděrky, promáčkliny. PZ blatník + bočnice, četné promáčkliny. Střecha, četné promáčkliny. Příslušenství a výbava karoserie Interiér běžně opotřebený, znečištěný silněji. Palubní el. výbava funkční, funkci AC + ostatní výbavy nelze posoudit. Poškozený potah madla LP dveří. Nefunkční el. ovládání zpětných zrcátek. Čelní sklo, prasklina v L spodní části + další drobné. Přední nárazník, na několika místech odřený. Zadní nárazník, po opravě laku. Závady dle předávacího protokolu: interiér znečištěný, provozní oděrky po celém obvodu karoserie, poškozený zadní nárazník+pravý zadní blatník, promáčklá kapota, poškozený motor, poškozený PP disk- bez vzorku,
