**caraukce.cz****Aukce: 2019AA025****Mazda CX 7 2,3 DISI****Aukční číslo: 12****Kód: 92357**Vyvolávací cena: **42 000,- Kč**

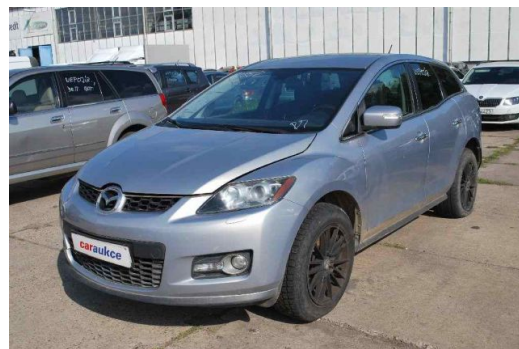
**Stav vozidla** Vozidlo bylo v době prohlídky nepojízdné. Motor + spojka Motor start nemožný, ani za pomoci náhradního zdroje, vadný akumulátor. Netěsnosti, únik motorového oleje ve spojích. Funkčnost a výkon motoru nelze posoudit. Koróze výfukového potrubí, neoriginální koncovky. Doporučena celková kontrola, případně oprava. Spojka, nelze posoudit provozem. Převodovka Manuální - 6°C. Nelze posoudit provozem. Řazení rychlostních stupňů v klidu funkční, dobré. Doporučena celková kontrola. Rozvodovka, přídavné převody, kloubové hřídele Nelze posoudit provozem. Doporučena kontrola. Přední náprava + mech. řízení Nelze posoudit provozem. Běžné provozní opotřebení litých disků kol. Doporučena celková kontrola. Zadní náprava Nelze posoudit provozem. Běžné provozní opotřebení litých disků kol. Doporučena celková kontrola. Brzdový systém Nelze posoudit provozem. Koróze brzdových kotoučů. Nutná kontrola. Skříň karoserie Karoserie po opravě, běžně provozně opotřebovaná, běžná provozní poškození a vady laku. LP dveře, oděrky, škrábance, drobné promáčkliny. LZ dveře, oděrky, škrábance, drobné promáčkliny. Víko zav. prostoru, oděrky, mírné promáčkliny. PZ dveře, četné povrchové škrábance. PP dveře, oděrky, četné povrchové škrábance. PP blatník, po opravě laku. Plato střechy, po opravě. Příslušenství a výbava karoserie Interiér silně opotřebovaný, znečištěný velmi silně, zápach, zvířecí srst. Funkčnost AC + ostatní výbavy nelze posoudit. Čelní sklo, drobné provozní praskliny. PP světlomet, po výměně. LP světlomet, matný kryt. Poškozený přední nárazník. Poškozený zadní nárazník. Závady dle předávacího protokolu: prasklý + odřený přední nárazník, zadní nárazník odřený+ prasklý (proražený), promáčklé LP dveře, chybí stř. záslepka na LZ kole, vybitý akumulátor - motor nelze nastartovat, potrhaná těsnící guma v kufru, dle vyjádření zástupce klienta má motor špatný chod, defekt LZ pneu, silně znečištěný interiér + silný zápach, oděrky a škrábance po voze
