caraukce.cz**Aukce: CA 20-02-12 R****Ford Focus COMBI 1,6 TDCI 80KW****Aukční číslo: 17****Kód: 6871**Vyvolávací cena: **15 000,- Kč**

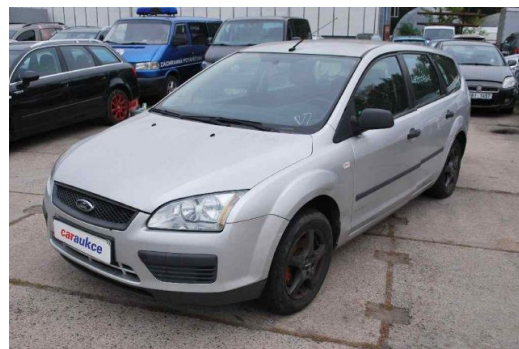
Stav vozidla Vozidlo bylo v době prohlídky nepojízdné - defekt PZ pneu. Stav počítadla ujeté vzdálenosti 234 565 km Motor + spojka Motor funkční, start dobrý, proveden za pomoci náhradního zdroje, vadný akumulátor. Nízká hladina motorového oleje. Výkon motoru nelze posoudit provozem. Povrchová koruze výfukového potrubí. Poškozený vrchní plastový kryt motoru. Nutná celková kontrola skupiny. Spojka, funkční, nelze posoudit provozem. Doporučena kontrola. Převodovka Nelze posoudit provozem. Řazení rychlostních stupňů v klidu funkční, dobré. Doporučena celková kontrola. Rozvodovka, přídatné převody, kloubové hřídele Nelze posoudit provozem. Doporučena kontrola Přední náprava + mech. řízení Nelze posoudit provozem. Amatérsky lakované lité disky kol černou barvou. Doporučena kontrola. Zadní náprava Nelze posoudit provozem. Amatérsky lakované lité disky kol černou barvou. Poškozený plášť PZ pneumatiky. Doporučena kontrola. Brzdový systém Nelze posoudit provozem. Koruze brzdových kotoučů. Nutná kontrola. Skříň karoserie Karoserie poškozená, po opravě laku, běžně provozně opotřebovaná, běžná provozní poškození a vady laku. Kapota motoru, oděrky, škrábance. LP blatník, poškozený, odřený a deformovaný. LP dveře, po opravě laku, odřené a mírně deformované ve spodní části, poškozený zámek. LZ blatník, po opravě laku, povrchově odřený lem. PZ blatník, mírně odřený a mírně deformovaný lem. PZ dveře, oděrky laku. PP dveře, odřené a mírně deformované ve spodní části, chybí zámek. PP blatník, odřený a deformovaný. Příslušenství a výzbroj karoserie Interiér běžně opotřebovaný, znečištěný silně, vlhkost, zápach, plíseň. Propálené sedadlo řidiče. Zakódované rádio. Nefunkční klimatizace. Čelní sklo, drobné provozní praskliny. Přední nárazník, po opravě, na několika místech odřený. Zadní nárazník, běžné provozní oděrky. Ve vozidle 2x náhradní zimní pneu Kleber 195/65 R15, THP cca 20%

Poznámka U vozidla je nutné vyměnit provozní kapaliny. Položka stav tachometru, uvedený u vozidla, je stav počítadla, nikoliv skutečný nájezd ujetých kilometrů. Za tuto případnou rozdílnost neručíme. Prodej vozu z majetkové podstaty dlužníka - nebude vystavena faktura. POZOR: K vozu nebylo předáno ORV!!!!
