caraukce.cz**Aukce: 2020AA011****BMW Řada 3 320 D TOURING****Aukční číslo: 8****Kód: 92211**Vyvolávací cena: **39 000,- Kč**

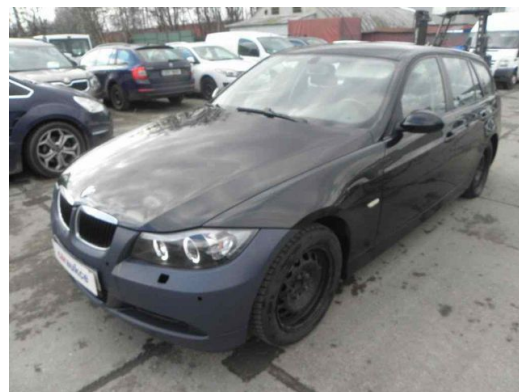
Stav vozidla Vozidlo bylo v době prohlídky omezeně pojezdne. Aktualizace ceny a stavu provedena 21.1. 2020. Nyní start za pomoci náhradního, zdroje, vybitý akumulátor. Funkčnost klimatizace nelze vzhledem k nízké vnější teplotě posoudit. Ostatní zjištění viz. zápis níže. Motor + spojka Motor funkční, start dobrý. Svítí diagnostická kontrolka motoru. Výkon motoru nelze objektivně posoudit z důvodu poškozených pružin pérování. Netěsnosti, prolínání motorového oleje ve spojích. Povrchová koroze výfukového potrubí. Doporučena kontrola. Spojka, funkční, záběr plynulý, zdvih pedálu v normě. Převodovka Řazení rychlostních stupňů funkční, dobré. Dále běžné provozní opotřebenění skupiny. Rozvodovka, přídavné převody, kloubové hřídele Běžné provozní opotřebenění skupiny. Přední náprava + mech. řízení Zvětšené vůle v uložení. Zvětšené vůle v kulových čepích a čepích řízení. Zvýšená hlučnost servořízení v krajních polohách. Snížená účinnost per a tlumičů pérování. Poškozené pružiny pérování. Běžné provozní opotřebenění + koroze ocelových disků kol. Zadní náprava Běžné provozní vůle v uložení. Snížená účinnost per a tlumičů pérování. Běžné provozní opotřebenění + koroze ocelových disků kol. Brzdový systém Provozní brzda funkční, účinek snížený. Parkovací brzda funkční, účinek dobrý. Koroze brzdových kotoučů. Svítí kontrolka brzdového systému. Skříň karoserie Karoserie po opravě, běžně provozně opotřebenovaná, běžná provozní poškození a vady laku. Kapota motoru, deformovaná čelní hrana, četné promáčkliny. LP blatník, po opravě laku, oděrky, vady laku. LP dveře, oděrky, škrábance. LZ blatník + bočnice, oděrky, škrábance. Víko zav. prostoru, nelze otevřít, poškozený mikropínač kliky. PZ blatník + bočnice, po opravě, koroze lemu. PZ dveře, oděrky, škrábance a rýhy v délce dílu. PP dveře, odřené a mírně deformované, rýhy v délce dílu. PP blatník, rýha v délce cca 30cm. Střecha, oděrky, škrábance, mírné promáčkliny. Příslušenství a vybava karoserie Interiér běžně opotřebenovaný, znečištěný velmi silně. Klimatizace v době prohlídky funkční. Nefunkční parkovací senzory. Čelní sklo, drobné provozní praskliny. Oděrky plastových krytů zpětných zrcátek. Poškozený přední nárazník, po výměně v základu bez laku. Zadní nárazník, po opravě laku. Závady dle předávacího protokolu: poškozený přední nárazník - nárazník je bez laku, silně znečištěný interiér, všechna kola mají sjeté hrany a jsou zpuchřelé, provozní oděrky laku

Poznámka U vozidla je nutné vyměnit provozní kapaliny. Položka stav tachometru, uvedený u vozidla, je stav počítadla, nikoliv skutečný nájezd ujetých kilometrů. Za tuto případnou rozdílnost neručíme. Prodej vozu z majetkové podstaty dlužníka - nebude vystavena faktura.
