**caraukce.cz****Aukce: 2020AA011****Škoda Roomster 1,2 HTP STYLE****Aukční číslo: 19****Kód: 6945**

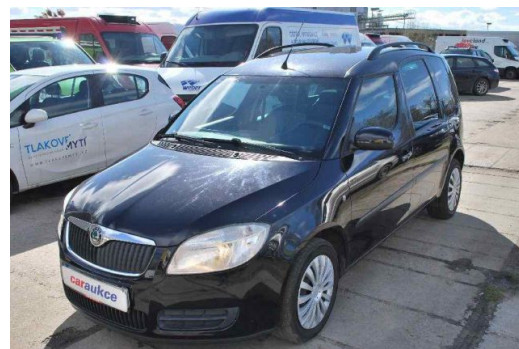
<b>Poznámka</b>	U vozidla je nutné vyměnit provozní kapaliny. Položka stav tachometru, uvedený u vozidla, je stav počítadla, nikoliv skutečný nájezd ujetých kilometrů. Za tuto případnou rozdílnost neručíme. Prodej vozu z majetkové podstaty dlužníka - nebude vystavena faktura.
<b>Umístění vozidla</b>	Autobazar Car Aukce
<b>STK</b>	07/2021
<b>Výbava vozidla</b>	Centrální zamykání s DO, Tónovaná skla, Posilovač řízení, Nastavitelný volant, Elektricky spouštěná okna přední, El. zrcátka, Autorádio, Palubní počítač, Airbagy 8x, Klimatizace automatická, Sedadla vyhřívaná přední, ABS, ASR, Parkovací senzor zadní, Hagusy
<b>Stav vozidla</b>	Vozidlo bylo v době prohlídky pojižděné. Motor + spojka Motor funkční, start dobrý. Výkon motoru odpovídá typu. Výfukové potrubí po nedávné výměně. Dále běžné provozní opotřebení. Spojka, záběr plynulý, zdvih pedálu v normě. Převodovka Manuální - 5°. Řazení rychlostních stupňů funkční, dobré. Dále běžné provozní opotřebení. Rozvodovka, přídatné převody, kloubové hřídele Běžné provozní opotřebení skupiny. Přední náprava + mech. řízení Běžné provozní vůle v uložení. Běžné provozní vůle v kulových čepch a čepch řízení. Snížená účinnost per a tlumičů pérování. Běžné provozní opotřebení ocelových disků kol + plastové kryty. Zadní náprava Běžné provozní vůle v uložení. Snížená účinnost per a tlumičů pérování. Běžné provozní opotřebení ocelových disků kol + plastové kryty. Brzdový systém Provozní brzda funkční, účinek dobrý. Parkovací brzda funkční, účinek dobrý. Skříň karoserie Karoserie běžné provozně opotřebovaná, běžná provozní poškození a vady laku. Kapota motoru, oděrky laku, mírně deformovaná čelní hrana, drobné promáčkliny. LZ blatník, promáčklina na lemu. Víko zav. prostoru, oděrky, povrchové škrábance. PZ blatník, oděrky laku, povrchové škrábance, důlek na bočnici. PZ dveře, oděrky, povrchové škrábance. PP blatník, oděrky, škrábance, promáčkliny na lemu. Střecha, oděrky, drobná promáčklina v přední části. Příslušenství a výbava karoserie Interiér běžně opotřebovaný a znečištěný. Nefunkční el. ovládání okna PP dveří z místa řidiče. Klimatizace v době prohlídky funkční. LP světlomet, vlhkost, vysrážená voda. Přední nárazník, odřený P lem, běžné provozní oděrky. Zadní nárazník, odřený L roh, běžné provozní oděrky. Závady dle předávacího protokolu: oděrky laku
