caraukce.cz**Aukce: 2020AA011****Fiat Bravo 1,4I 16V****Aukční číslo: 25****Kód: 6914**

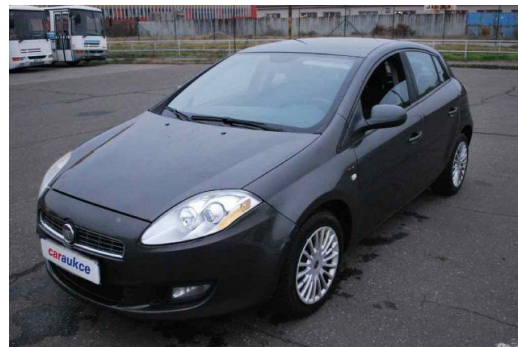
Stav vozidla Vozidlo bylo v době prohlídky pojižděné. Motor + spojka Motor funkční, start dobrý, proveden za pomoci náhradního zdroje, vadný akumulátor. Nepravidelný volnoběh. Snížený výkon. Netěsnosti, prolínání motorového oleje ve spojích. Koróze výfukového potrubí. Chybí spodní plastový kryt motoru. Doporučena kontrola, případně oprava. Spojka, záběr plynulý, zdvih pedálu v normě. Převodovka Řazení rychlostních stupňů funkční, dobré. Netěsnosti, prolínání převodového oleje ve spojích. Dále běžné provozní opotřebení skupiny. Rozvodovka, přídatné převody, kloubové hřídele Běžné provozní opotřebení skupiny. Přední náprava + mech. řízení Běžné provozní vůle v uložení. Běžné provozní vůle v kulových čepech a čepech řízení. Snížená účinnost per a tlumičů pérování. Běžné provozní opotřebení ocelových disků kol + plastové kryty. Zadní náprava Běžné provozní vůle v uložení. Snížená účinnost per a tlumičů pérování. Běžné provozní opotřebení ocelových disků kol + plastové kryty. Brzdový systém Provozní brzda funkční, účinek dobrý. Parkovací brzda funkční, účinek snížený. Skříň karoserie Karoserie běžně provozně opotřebovaná, běžná provozní poškození a vady laku. LP blatník, oděrky, četné mírné promáčkliny. Víko zav. prostoru, nelze otevřít. PZ blatník, promáčklina na lemu. PZ dveře, oděrky, škrábance. PP dveře, oděrky, drobné promáčkliny. Střecha, oděrky, promáčklina v přední části. Příslušenství a výbava karoserie Interiér běžně opotřebovaný a znečištěný. Funkci a účinnost klimatizace nelze vzhledem k nízké vnější teplotě objektivně posoudit. Čelní sklo, drobné provozní praskliny. Přední nárazník, poškozený + na několika místech odřený. Zadní nárazník, odřený L roh + lem, vady laku. Další výbava- servo-city, Závady dle předávacího protokolu: špatná LP klíka dveří, vybitá AKU - nelze otevřít kufr, oděrky a škrábance po celém voze
