caraukce.cz**Aukce: 2020AA011****Hyundai Tucson 2,0 CRDI 4WD AT****Aukční číslo: 28****Kód: 6919**Vývolávací cena: **375 000,- Kč**

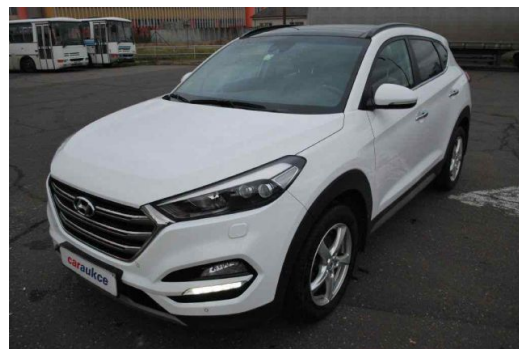
Stav vozidla Vozidlo bylo v době prohlídky pojiždné. Motor + spojka Motor funkční, start dobrý, proveden za pomoci náhradního zdroje, vadný akumulátor. Výkon motoru odpovídá typu. Povrchová koroze výfukového potrubí. Dále běžné provozní opotřebení skupiny. Převodovka Automatická. Řazení rychlostních stupňů funkční, dobré. Zjevné vady nezjištěny. Rozvodovka, přídatné převody, kloubové hřídele Pohon 4x4 funkční. Dále běžné provozní opotřebení skupiny. Přední náprava + mech. řízení Běžné provozní vůle v uložení. Běžné provozní vůle v kulových čepích a čepích řízení. Snížená účinnost per a tlumičů pérování. Běžné provozní opotřebení neorig. litých disků kol. Zadní náprava Běžné provozní vůle v uložení. Snížená účinnost per a tlumičů pérování. Mírně odřený PZ litý disk kola. Brzdový systém Provozní brzda funkční, účinek dobrý. Parkovací brzda funkční (elektromechanická). Skříň karoserie Karoserie běžně provozně opotřebovaná, běžná provozní poškození a vady laku. PP dveře, drobný důlek u kliky. Příslušenství a výbava karoserie Interiér běžně opotřebovaný, znečištěný silněji. Funkce a účinnost klimatizace nelze vzhledem k nízké vnější teplotě objektivně posoudit. Čelní sklo, prasklina v L spodním rohu. Nárazníky, běžné provozní oděrky. Další výbava-BSD, Auto Hold, ventilovaná přední sedadla, hlídání jízdních pruhů, parkovací zadní kamera, Závady dle předávacího protokolu: dlouhodobé stání cca 1 rok, špatná AKU, znečištěný interiér, chybí plato v kufru

Poznámka U vozidla je nutné vyměnit provozní kapaliny. Položka stav tachometru, uvedený u vozidla, je stav počítadla, nikoliv skutečný nájezd ujetých kilometrů. Za tuto případnou rozdílnost neručíme. Prodej vozu z majetkové podstaty dlužníka - nebude vystavena faktura.
