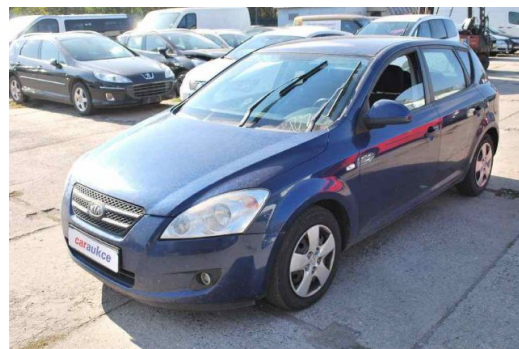
**Stav vozidla** Vozidlo bylo v době prohlídky pojízdné. Vozidlo odstaveno od 10/2018. Motor + spojka Motor funkční, start dobrý, proveden za pomoci náhradního zdroje, vadný akumulátor. Snížený výkon. Zvýšená hlučnost. Povrchová koroze výfukového potrubí. Koroze ocelových dílů v motorovém prostoru. Motorový prostor silně znečištěný. Doporučena celková kontrola. Spojka, záběr plynulý, zdvih pedálu v normě Převodovka Manuální - 5°. Řazení rychlostních stupňů funkční, dobré. Dále běžné provozní opotřebení. Rozvodovka, přídatné převody, kloubové hřídele Běžné provozní opotřebení skupiny. Přední náprava + mech. řízení Zvětšené vůle v uložení. Zvětšené vůle v kulových čepích a čepích řízení. Zvětšené vůle v táhlech stabilizátoru. Snížená účinnost per a tlumičů pérování. Běžné provozní opotřebení ocelových disků kol. Zadní náprava Běžné provozní vůle v uložení. Snížená účinnost per a tlumičů pérování. Běžné provozní opotřebení ocelových disků kol. Brzdový systém Provozní brzda téměř nefunkční. Vibrace do brzdového pedálu při použití provozní brzd. Koroze brzdových kotoučů. Parkovací brzda funkční, účinek snížený. Nefunkční ESP. Skříň karoserie Karoserie po opravě, běžné provozně opotřebovaná, běžná provozní poškození a vady laku. Kapota motoru, oděrky, četné promáčkliny. LP dveře, oděrky, škrábance, drobné promáčkliny. LZ dveře, oděrky laku, škrábance. Víko zav. prostoru, oděrky, škrábance, drobné promáčkliny. PZ dveře, oděrky, škrábance, drobné promáčkliny. PP dveře, oděrky, škrábance, mírné promáčkliny. PP blatník, odřený a deformovaný. P práh, odřený a deformovaný. Střecha, četné drobné promáčkliny, pravděpodobně poškozená krupobitím. Příslušenství a výbava karoserie Interiér běžně opotřebovaný, znečištěný silně. Nefunkční klimatizace. Vadný mechanismus stěračů čelního skla. Čelní sklo, drobné provozní praskliny. Zadní nárazník, odřený L roh, běžná provozní poškození laku. Závady dle předávacího protokolu: svítí brzdy, brzdový pedál je prošlápý, stěrače zastavují v zorném poli řidiče, bez TK, provozní oděrky po voze

**Poznámka** U vozidla je nutné vyměnit provozní kapaliny. Položka stav tachometru, uvedený u vozidla, je stav počítadla, nikoliv skutečný nájezd ujetých kilometrů. Za tuto případnou rozdílnost neručíme. Prodej vozu z majetkové podstaty dlužníka - nebude vystavena faktura.
