caraukce.cz**Aukce: 2020AA18****Volkswagen Multivan 2,0 TDI****Aukční číslo: 32****Kód: 22189**Vyvolávací cena: **360 000,- Kč**

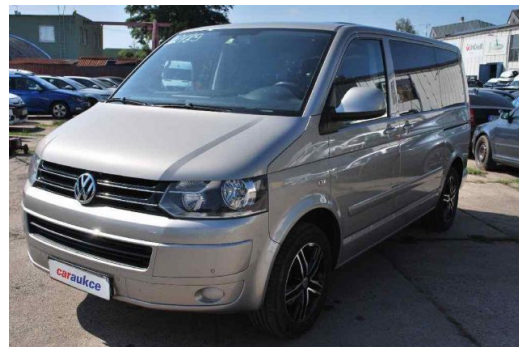
Stav vozidla Vozidlo bylo v době prohlídky pojízdné. Motor + spojka Motor funkční, start dobrý, proveden za pomoci náhradního zdroje, vadný akumulátor. Výkon motoru odpovídá typu. Koróze výfukového potrubí. Dále běžné provozní opotřebení. Spojka, chvílemi vadná funkce spojkové hydrauliky, pravděpodobně hlavní spojkový válec - spojkový pedál leží na zemi. Pokud funguje, je vše OK. Převodovka Manuální - 6°. Řazení rychlostních stupňů funkční, dobré. Dále běžné provozní opotřebení. Rozvodovka, přídatné převody, kloubové hřídele Běžné provozní opotřebení skupiny. Přední náprava + mech. řízení Běžné provozní vůle v uložení. Běžné provozní vůle v kulových čepech a čepech řízení. Snížená účinnost per a tlumičů pérování. Běžné provozní opotřebení litých disků kol. Zadní náprava Běžné provozní vůle v uložení. Snížená účinnost per a tlumičů pérování. Běžné provozní opotřebení litých disků kol. Brzdový systém Provozní brzda funkční, účinek dobrý. Parkovací brzda funkční, účinek dobrý. Skříň karoserie Karoserie po opravě, poškozená, běžně provozně opotřebovaná, běžná provozní poškození a vady laku. LZ dveře, odřené ve spodní části u prahu. LZ blatník, odřené a mírně deformovaný lem. Víko zav. prostoru, deformace hrany pod oknem v L části, poškozená okrasná lišta. PZ blatník, po opravě. PZ dveře, povrchově odřené ve spodní části. PP blatník, deformovaný lem. L práh, odřené a mírně deformovaný pod LZ dveřmi. Střecha, povrchově odřené v přední části. Příslušenství a výbava karoserie Interiér běžně opotřebovaný a znečištěný. Nefunkční klimatizace. Poškozené čelní sklo, nutná výměna. Přední nárazník, odřené P lem, běžné provozní oděrky. Zadní nárazník, na několika místech mírně odřené. Závady dle předávacího protokolu: promáčklá RZ, promáčklé zadní dveře, odřené LZ blatník a nárazník, prasklé čelní sklo, mírné oděrky laku, interiér mírně znečištěn, poškozené PZ dveře + blatník, PP blatník, folie na okně PZ dveří

Poznámka U vozidla je nutné vyměnit provozní kapaliny. Položka stav tachometru, uvedený u vozidla, je stav počítadla, nikoliv skutečný nájezd ujetých kilometrů. Za tuto případnou rozdílnost neručíme. Prodej vozu z majetkové podstaty dlužníka.
