caraukce.cz**Aukce: 2020AA18****Volkswagen Crafter 2,0 BLUETDI-VALNÍK****Aukční číslo: 33****Kód: 6982**Vyvolávací cena: **294 000,- Kč**

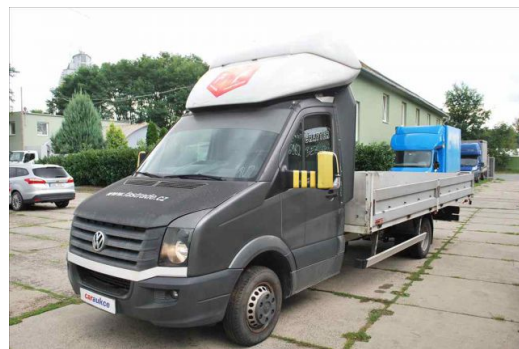
Stav vozidla Vozidlo bylo v době prohlídky funkční, omezeně pojízdné. Zkušební jízda nebyla provedena z důvodu chybějícího akumulátoru. Motor + spojka Motor funkční, start dobrý, proveden za pomoci náhradního zdroje, chybí akumulátor. Svítí diagnostická kontrolka motoru. Funkčnost a výkon motoru nelze posoudit provozem. Povrchová koroze výfukového potrubí. Doporučena celková kontrola, případně oprava. Spojka, funkční, nelze posoudit jízdnou. Doporučena kontrola. Převodovka Nelze posoudit provozem. Řazení rychlostních stupňů v klidu funkční, dobré. Doporučena celková kontrola. Rozvodovka, přídatné převody, kloubové hřídele Nelze posoudit provozem. Doporučena celková kontrola. Přední náprava + mech. řízení Nelze posoudit provozem. Běžné provozní opotřebení ocelových disků kol. Doporučena kontrola. Zadní náprava Nelze posoudit provozem. Běžné provozní opotřebení ocelových disků kol. Doporučena kontrola. Brzdový systém Nelze posoudit provozem. Koroze brzdových kotoučů. Nutná kontrola. Skříň karoserie Karoserie po opravě, provozně opotřebovaná, provozní poškození a vady laku, opotřebení odpovídající účelu používání. Kabina:- polepena fólií, LP blatník, po opravě. LP dveře, po opravě. Kapota motoru, po opravě laku. PP blatník, po opravě laku, promáčklina na lemu, bez fólie. Fólie na mnoha místech poškozená. Rám- běžné provozní opotřebení Ložná plocha- bočnice místy odřené a mírně deformované. Příslušenství a výbava karoserie Interiér běžně opotřebovaný a znečištěný. Poškozené sedadlo řidiče. Nefunkční klimatizace. Nefunkční rádio. Čelní sklo, drobné provozní praskliny. Závady dle předávacího protokolu: svítí závada motoru, poškozená sedačka řidiče + konstrukce nástavby a plachta, bez výbavy a AKU, oděrky a škrábance pocelém voze, nefunkční rádio, dlouhodobé stání

Poznámka U vozidla je nutné vyměnit provozní kapaliny. Položka stav tachometru, uvedený u vozidla, je stav počítadla, nikoliv skutečný nájezd ujetých kilometrů. Za tuto případnou rozdílnost neručíme. Prodej vozu z majetkové podstaty dlužníka. POZOR: K vozu nebylo odevzdáno ORV!
