caraukce.cz**Aukce: 2021CA006****Škoda Superb III. 2,0 TDI STYLE****Aukční číslo: 41****Kód: 6977**Vyvolávací cena: **395 000,- Kč**

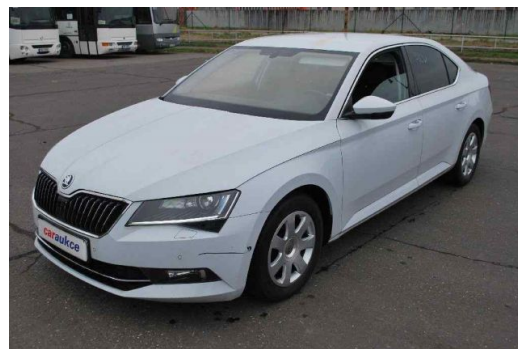
Stav vozidla Vozidlo bylo v době prohlídky pojiždné. Motor + spojka Motor funkční, start dobrý, proveden za pomoci náhradního zdroje, vadný akumulátor. Výkon motoru odpovídá typu. Povrchová korozí výfukového potrubí. Promeškaný servisní interval. Dále běžné provozní opotřebení. Spojka, záběr plynulý, zdvih pedálu v normě Převodovka Manuální - 6°. Řazení rychlostních stupňů funkční, dobré. Dále běžné provozní opotřebení. Rozvodovka, přídatné převody, kloubové hřídele Běžné provozní opotřebení skupiny. Přední náprava + mech. řízení Běžné provozní vůle v uložení. Běžné provozní vůle v kulových čepích a čepích řízení. Snížená účinnost per a tlumičů pérování. Odřené neoriginální lité disky kol. Zadní náprava Běžné provozní vůle v uložení. Snížená účinnost per a tlumičů pérování. Odřené neoriginální lité disky kol. Brzdový systém Provozní brzda funkční, účinek dobrý. Parkovací brzda funkční (elektromechanická) Skříň karoserie Karoserie po opravě, běžně provozně opotřebovaná, běžná provozní poškození a vady laku. Kapota motoru, po opravě laku, drobná promáčklina. LP blatník, po opravě laku. LZ dveře, po opravě laku. LZ blatník, po opravě. Příslušenství a výbava karoserie Interiér běžně opotřebovaný a znečištěný. Účinnost klimatizace nelze vzhledem k nízké vnější teplotě objektivně posoudit. Čelní sklo, drobné provozní praskliny. Chybí lišty stěračů předního skla. PP světlo, po výměně. Přední nárazník, poškozený L lem, chybí 1 x parkovací senzor. Zadní nárazník, odřené ve spodní části, provozní oděrky. Další výbava- LED osvětlení, Závady dle předávacího protokolu: vozidlo bez stěračů, chybí čidlo LP, odřené všechna litá kola, prasklé obě pravé pneu, bez klíčů - nepojiždné, oděrky a škrábance po celém voze

Poznámka U vozidla je nutné vyměnit provozní kapaliny. Položka stav tachometru, uvedený u vozidla, je stav počítadla, nikoliv skutečný nájezd ujetých kilometrů. Za tuto případnou rozdílnost neručíme. POZOR: K vozu nebylo odevzdáno ORV! Prodej vozu z majetkové podstaty dlužníka - nebude vystavena faktura.
