caraukce.cz**Aukce: 2021K003 Kamenná E aukce****Seat Leon 1,9 TDI****Aukční číslo: 2****Kód: 92589**Vyvolávací cena: **27 000,- Kč**

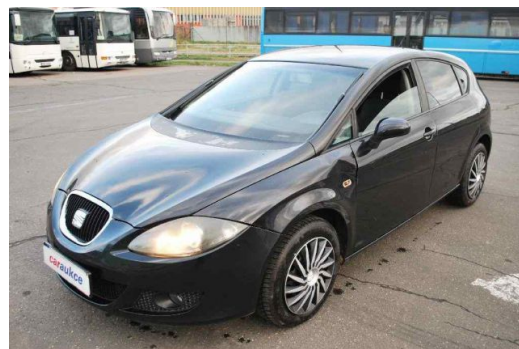
Stav vozidla Vozidlo bylo v době prohlídky pojižděné. Jeho celkové opotřebení subjektivně neodpovídá deklarovanému nájezdu km. Motor + spojka Motor funkční, start dobrý. Nízká hladina chladicí kapaliny. Výkon motoru odpovídá typu. Zvýšená hlučnost v systému přepínování. Povrchová koroze výfukového potrubí. Chybí vrchní plastový kryt motoru. Poškozený spodní plastový kryt motoru. Zvětšené vůle v dvoumotovém setrvačnicku. Doporučena celková kontrola. Spojka, nadměrně opotřebovaná, záběr ve spodní části zdvihu pedálu. Převodovka Manuální - 5°. Řazení rychlostních stupňů funkční, dobré. Dále běžné provozní opotřebení. Rozvodovka, přídatné převody, kloubové hřídele Vadný vnější homokinetický kloub na P poloose. Přední náprava + mech. řízení Zvětšené vůle v uložení. Zvětšené vůle v kulových čepech a čepech řízení. Zvětšené vůle v táhlech stabilizátoru. Hlučné horní uložení tlumičů pérování. Snížená účinnost per a tlumičů pérování. Běžné provozní opotřebení ocelových disků kol. Zadní náprava Běžné provozní vůle v uložení. Snížená účinnost per a tlumičů pérování. Běžné provozní opotřebení ocelových disků kol. Brzdový systém Provozní brzda funkční, účinek snížený. Parkovací brzda funkční, účinek dobrý. Skříň karoserie Karoserie poškozená, po opravě, běžně provozně opotřebovaná, běžná provozní poškození a vady laku. Kapota motoru, po opravě laku, oděrky, škrábance, četné promáčkliny. LP blatník, poškozený, deformovaný, poškozený blikač. LP dveře, po opravě, oděrky, promáčkliny. LZ dveře, po opravě laku, oděrky. LZ blatník + bočnice, po opravě. Víko zav. prostoru, oděrky, četné škrábance. PZ blatník, po nekvalitní opravě, oděrky, drobné promáčkliny. PP dveře, p nekvalitní opravě laku, odřený. PP dveře, po opravě laku, oděrky, drobné promáčkliny. PP blatník, po opravě, mírně deformovaný. L práh, odřený a silně deformovaný. Střecha, oděrky, škrábance, mírné promáčkliny. Příslušenství a výbava karoserie Interiér silně opotřebovaný a znečištěný. Poškozené sedadlo řidiče. Propálené sedadlo spolujezdce. Poškozený displej panelu klimatizace. Účinnost klimatizace nelze z důvodu nízké vnější teploty objektivně posoudit. Čelní sklo, drobná prasklina v zorném poli spolujezdce. Matné kryty předních světlometů. Závady dle předávacího protokolu: bez rezervy a výbavy, hlučná spojka, poškozený displej rádia + sloupek řidiče + edačka řidiče, silně znečištěný interiér vozu, propálená sedačka spolujezdce, svítí servis

Poznámka U vozidla je nutné vyměnit provozní kapaliny. Položka stav tachometru, uvedený u vozidla, je stav počítadla, nikoliv skutečný nájezd ujetých kilometrů. Za tuto případnou rozdílnost neručíme.
