**caraukce.cz****Aukce: 2021CA011****Ford Tourneo COURIER 1,0 ECOBOOST****Aukční číslo: 21****Kód: 7026**Vyvolávací cena: **136 000,- Kč**

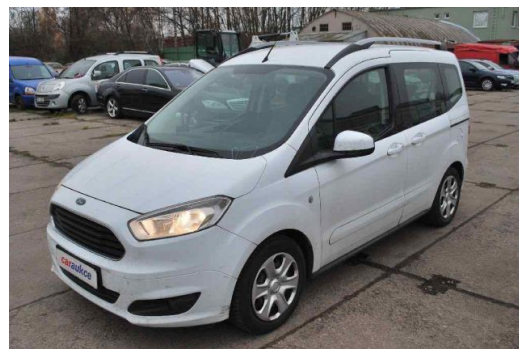
**Stav vozidla** Vozidlo bylo v době prohlídky pojižděné. Motor + spojka Motor funkční, start dobrý. Výkon motoru odpovídá typu. Povrchová koroze výfukového potrubí. Dále běžné provozní opotřebení skupiny. Spojka, záběr plynulý, zdvih pedálu v normě. Převodovka Manuální - 5°. Řazení rychlostních stupňů funkční, dobré. Dále běžné provozní opotřebení. Rozvodovka, přídatné převody, kloubové hřídele Běžné provozní opotřebení skupiny. Přední náprava + mech. řízení Běžné provozní vůle v uložení. Běžné provozní vůle v kulových čepích a čepích řízení. Snížená účinnost per a tlumičů pérování. Běžné provozní opotřebení ocelových disků kol + plastové kryty. Zadní náprava Běžné provozní vůle v uložení. Snížená účinnost per a tlumičů pérování. Běžné provozní opotřebení ocelových disků kol + plastové kryty. Brzdový systém Provozní brzda funkční, účinek dobrý. Parkovací brzda funkční, účinek výrazně snížený. Skříň karoserie Karoserie po dílčí opravě laku, běžně provozně opotřebená, běžná provozní poškození a vady laku. Víko zav. prostoru, po opravě laku, oděrky, škrábance. PZ blatník, odřený a mírně deformovaný lem. Příslušenství a výbava karoserie Interiér běžně opotřebený, znečištěný silně, znečištěná stropnice. Nefunkční klimatizace. Hlučné servomotoroky polohování klapky topení. Svítí kontrolka ztráty tlaku v pneumatikách. Čelní sklo, prasklina v L spodním rohu. Přední nárazník, odřený L lem + bok. Zadní nárazník, běžné provozní oděrky. Závady dle předávacího protokolu: svítí tlak v pneu, poškozená PZ pneu, odřené poklice, čelní sklo od kamínků

**Poznámka** U vozidla je nutné vyměnit provozní kapaliny. Položka stav tachometru, uvedený u vozidla, je stav počítadla, nikoliv skutečný nájezd ujetých kilometrů. Za tuto případnou rozdílnost neručíme. Prodej vozu z majetkové podstaty dlužníka - nebude vystavena faktura. POZOR: RZ a ORV uloženy na RM Litvínov - vyřazení z provozu!!!
