Vyvolávací cena: 112 000,- Kč	Moje cena:	Vydraženo:
--------------------------------------	------------	------------

První registrace	2006
První registrace ČR	2008
Stav ukazatele km	257298
Zdvihový objem (ccm)	2401
Výkon (kw)	136
Palivo	nafta
Původ	Individuální dovoz Německo
Sazba DPH	0%
Barva	stříbrná
VIN	YV1CM714661287667 cardetect

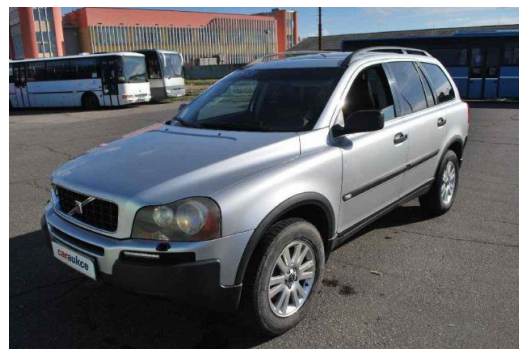
Stav vozidla Vozidlo bylo v době prohlídky omezeně pojízdné. Motor + spojka Motor funkční, start dobrý, proveden za pomoci náhradního zdroje, vadný akumulátor. Svítí diagnostická kontrolka motoru. Snížený výkon. Koroze výfukového potrubí. Demontovaný vrchní plastový kryt. Doporučena celková kontrola, případně oprava. Převodovka Automatická. Razení rychlostních stupňů funkční. Funkčnost v plném rozsahu nelze, vzhledem ke sníženému výkonu motoru, objektivně posoudit. Doporučena celková kontrola. Rozvodovka, přídatné převody, kloubové hřídele Pohon 4x4 funkční. Dále běžné provozní opotřebení skupiny. Přední náprava + mech. řízení Běžné provozní vůle v uložení. Běžné provozní vůle v kulových čepích a čepích řízení. Snížená účinnost per a tlumičů pérování. Běžné provozní opotřebení litých disků kol. Zadní náprava Běžné provozní vůle v uložení. Snížená účinnost per a tlumičů pérování. Běžné provozní opotřebení litých disků kol. Brzdový systém Provozní brzda funkční, účinek snížený, vlivem koroze brzdových kotoučů. Parkovací brzda funkční (nožní), účinek dobrý. Koroze brzdových kotoučů. Skříň karoserie Karoserie běžně provozně opotřebovaná, běžná provozní poškození a vady laku. Kapota motoru, oděrky, vady laku, lak místy oprýskaný, poškozená tepelná a zvuková izolace. LP blatník, po opravě laku. LP dveře, oděrky, škrábance, drobné promáčkliny. LZ dveře, mnohočetné promáčkliny. PZ blatník + bočnice, oděrky, škrábance. PP blatník, po opravě laku. Příslušenství a výbava karoserie Interiér běžně opotřebovaný, znečištěný silněji. Kozené čalounění místy odřené a zpuchřelé. Poškozené lamely středových výdechů ventilace. Poškozená manžeta řadicí páky. Odřeny lak z hlavice řadicí páky. Klimatizace v době prohlídky funkční. Čelní sklo, drobné provozní praskliny. Plastový kryt L zpětného zrcátka po opravě - zatmelený společně s rámečkem. Matné kryty předních světlometů. Nesvítí zadní mlhový světlomet. Přední nárazník, oděrky, vady laku, chybí krytky ostříkovačů světlometů. Zadní nárazník, poškozený P roh. Závady dle předávacího protokolu: svítí výstraha a závada motoru, slabá AKU
