caraukce.cz**Aukce: 2022AA001****Škoda Octavia III. 2,0 TDI AMBITION****Aukční číslo: 2****Kód: 7054**Vyvolávací cena: **361 000,- Kč**

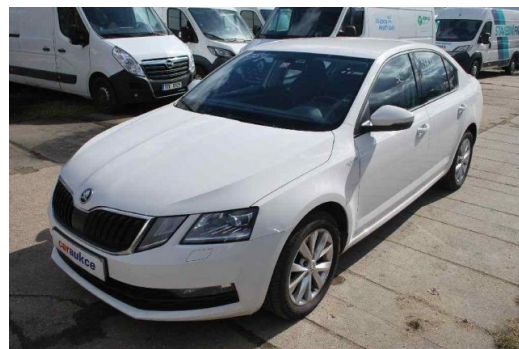
Poznámka	U vozidla je nutné vyměnit provozní kapaliny. Položka stav tachometru, uvedený u vozidla, je stav počítadla, nikoliv skutečný nájezd ujetých kilometrů. Za tuto případnou rozdílnost neručíme. Prodej vozu z majetkové podstaty dlužníka.
Umístění vozidla	CarAukce Kolín
STK	04/2021
Výbava vozidla	Centrální zamykání s DO, Tónovaná skla, LED světlomety, Mlhovky, Posilovač řízení, nastavitelný volant, Multifunkční volant, El. okna, El. zrcátka, Palubní počítač, Audio originál, Airbagy 6x, Klimatizace manuální, Sedadla vyhřívaná přední, Senzor stěračů, ABS, ESP, Tempomat, Litá kola, START-STOP
Stav vozidla	Vozidlo bylo v době prohlídky pojižděné. Zjevně delší dobu odstaveno. Motor + spojka Motor funkční, start dobrý, proveden za pomoci náhradního zdroje, vadný akumulátor. Obal akumulátoru poškozený od hlodavců. Výkon motoru odpovídá typu. Povrchová koroze výfukového potrubí. Další zjevné vady nezjištěny. Promeškané servisní intervaly. Doporučena kontrola. Spojka, záběr plynulý, zdvih pedálu v normě. Převodovka Manuální - 6°. Řazení rychlostních stupňů funkční, dobré. Dále běžné provozní opotřebení skupiny. Rozvodovka, přídatné převody, kloubové hřídele Běžné provozní opotřebení skupiny. Přední náprava + mech. řízení Běžné provozní vůle v uložení. Běžné provozní vůle v kulových čepích a čepích řízení. Snížená účinnost per a tlumičů pérování. Běžné provozní opotřebení litých disků kol. Zadní náprava Běžné provozní vůle v uložení. Snížená účinnost per a tlumičů pérování. Běžné provozní opotřebení litých disků kol. Brzdový systém Provozní brzda funkční, účinek snížený, vlivem koroze brzdových kotoučů. Parkovací brzda funkční, účinek dobrý. Skříň karoserie Karoserie po opravě, běžně provozně opotřebovaná, běžná provozní poškození a vady laku. PZ blatník, po opravě. PZ dveře, po opravě. PP dveře, po opravě laku. Příslušenství a výbava karoserie Interiér běžně opotřebovaný a znečištěný. Nefunkční výhřev sedadel. Funkci klimatizace nelze vzhledem k nízké vnější teplotě objektivně posoudit. Zadní nárazník, po opravě laku, běžné provozní oděrky. Závady dle předávacího protokolu: AKU - KO, svítí kontrola posilovače řízení, špinavé, v prostoru motoru stopy po kuně, lehké oděrky laku, odstaveno od 25.3.2019
