caraukce.cz**Aukce: 2022K006_E aukce****Škoda Superb III. 2,0 TDI DSG****Aukční číslo: 32****Kód: 7196**

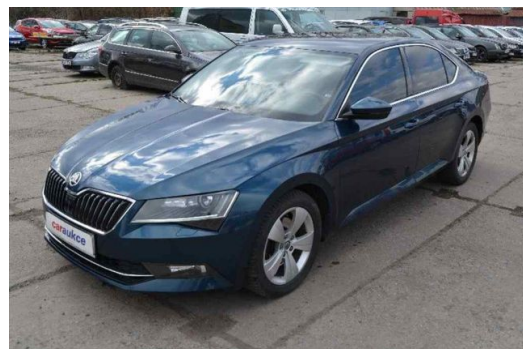
Stav vozidla Vozidlo bylo v době prohlídky pojízdné. Motor + spojka Motor funkční, start dobrý. Svítí diagnostická kontrolka motoru. Zvýšené vibrace motoru. Zvýšená hlučnost. Výkon motoru odpovídá typu. Výrazně zvětšené vůle v dvouhmotovém setrvačnicku. Povrchová korozí výfukového potrubí. Doporučena celková kontrola, případně oprava. Převodovka Dvouspojková - DSG. Řazení rychlostních stupňů ve všech režimech funkční, dobré. Dále běžné provozní opotřebení skupiny. Rozvodovka, přídatné převody, kloubové hřídele Běžné provozní opotřebení skupiny. Zjevné vady nezjištěny. Přední náprava + mech. řízení Zvětšené vůle v uložení. Zvětšené vůle v kulových čepch a čepch řízení. Zvětšené vůle v táhlech stabilizátoru. Snížená účinnost per a tlumičů pérování. Odřené lité disky kol. Zadní náprava Běžné provozní vůle v uložení. Snížená účinnost per a tlumičů pérování. Odřené lité disky kol. Brzdový systém Provozní brzda funkční, účinek snížený. Parkovací brzda funkční (elektromechanická). Svítí kontrolka nadměrného opotřebení brzdových segmentů. Přední brzdové kotouče + destičky na hranici životnosti. Skříň karoserie Karoserie poškozená, běžné provozní opotřebená, běžná provozní poškození a vady laku. LP blatník, oděrky, škrábance. LP dveře, odřené ve spodní části u prahu, oděrky, škrábance. PZ blatník, mírně deformovaný lem. PZ dveře, oděrky laku. PP dveře, oděrky, mírné promáčkliny, mírně odřené. PP blatník, odřené a mírně deformovaný. L práh, odřené a deformovaný v přední části. P práh, deformovaný pod PP dveřmi. Příslušenství a výbava karoserie Interiér běžně opotřebený, znečištěný silněji. Vadný spínač el. ovládání okna LZ dveří ve dveřích řidiče. Poškozený popelník zadních sedadel. Klimatizace v době prohlídky funkční. Čelní sklo, prasklina ve střední části. Zadní lampy zatmavené fólií - fólie poškozená. Přední nárazník, běžná provozní poškození laku, chybí krytka ostřikovače PP světlometu. Zadní nárazník, mírně poškozený v P spodním rohu, poškozená P odrazka. Další výbava: Front Assist, systém rozpoznání únavy Závady dle předávacího protokolu: hlučný motor, svítí závada motoru + brzdové destičky, chybí kryt ostřikovače PP světla, poškozená zadní schránka, tuklé čelní sklo, poškozená LZ lampa, oděrky a škrábance po celém voze
