**caraukce.cz****Aukce: 2022AA022****Chevrolet Cruze 1,6I + LPG****Aukční číslo: 30****Kód: 92814**Vyvolávací cena: **95 000,- Kč**

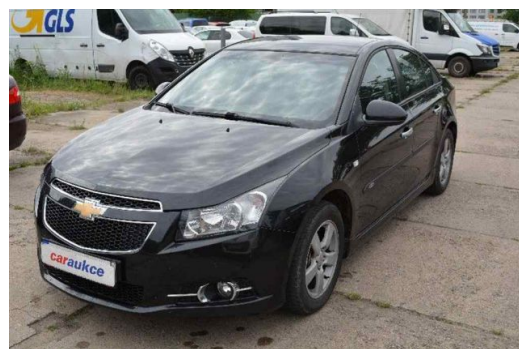
<b>Poznámka</b>	U vozidla je nutné vyměnit provozní kapaliny. Položka stav tachometru, uvedený u vozidla, je stav počítadla, nikoliv skutečný nájezd ujetých kilometrů. Za tuto případnou rozdílnost neručíme.
<b>Umístění vozidla</b>	CarAukce Kolín
<b>STK</b>	10/2023
<b>Výbava vozidla</b>	Parkovací senzor zadní, Al. kola, Tažné zařízení, Tempomat, Sensor stěračů, ABS, ESP, Airbagy 6x, Klimatizace manuální, Palubní počítač, Audio originál, El. okna, El. zrcátka, Multifunkční volant, Nastavitelný volant, Posilovač řízení, Tónovaná skla, Mlhovky, Centrální zamykání s DO
<b>Stav vozidla</b>	Vozidlo bylo v době prohlídky pojižděné. Motor + spojka Motor funkční, start dobrý. Výkon motoru odpovídá typu. Pohon na LPG funkční. Povrchová koroze výfukového potrubí. Dále běžné provozní opotřebení. Spojka, záběr plynulý, zdvih pedálu v normě. Převodovka Manuální - 5°. Řazení rychlostních stupňů funkční, dobré. Dále běžné provozní opotřebení. Zjevné vady nezjištěny. Rozvodovka, přídatné převody, kloubové hřídele Běžné provozní opotřebení skupiny. Přední náprava + mech. řízení Běžné provozní vůle v uložení. Běžné provozní vůle v kulových čepch a čepch řízení. Snížená účinnost per a tlumičů pérování. Běžné provozní opotřebení litých disků kol. Zadní náprava Běžné provozní vůle v uložení. Snížená účinnost per a tlumičů pérování. Běžné provozní opotřebení litých disků kol. Brzdový systém Provozní brzda funkční, účinek dobrý. Parkovací brzda funkční, účinek snížený. Skříň karoserie Karoserie po opravě, běžně provozně opotřebovaná, běžná provozní poškození a vady laku. Kapota motoru, po opravě, poškozená krupobitím. LP blatník, po opravě laku. LP dveře, po opravě laku. Víko zav. prostoru, oděrky, poškozené krupobitím. PP dveře, po opravě laku. PP blatník, oděrky, drobná promáčklina. Střecha, oděrky, poškozená krupobitím. Příslušenství a výbava karoserie Interiér běžně opotřebovaný, znečištěný silněji, skvrny na sedadlech. Klimatizace v době prohlídky funkční. Čelní sklo, prasklina ve střední části. Přední nárazník, po opravě laku, provozní oděrky. Zadní nárazník, po velmi nekvalitní opravě L části, poškozený. Ohnuté tažné zařízení. Závady dle předávacího protokolu: oděrky a škrábance po voze, poškozený - zadní nárazník, plast LZ prahu, ohnuté tažné zařízení, PP blatník promáčklý, přední kapota - kreoupy, poškozené čelní sklo
