caraukce.cz**Aukce: 2022AA022****Renault Megane GRANDTOUR 1,5 DCI****Aukční číslo: 23****Kód: 7236**

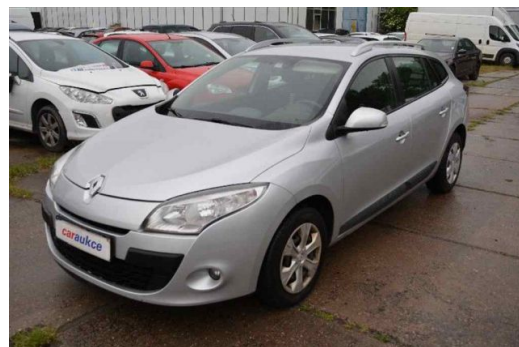
Stav vozidla Vozidlo bylo v době prohlídky pojižděné. Motor + spojka Motor funkční, start dobrý, proveden za pomoci náhradního zdroje, vadný akumulátor. Výkon motoru odpovídá typu. Palubní PC signalizuje poruchu v systému vstřikování paliva. Povrchová koroze výfukového potrubí. Doporučena celková kontrola. Spojka, záběr plynulý, zdvih pedálu v normě. Převodovka Manuální - 6°. Řazení rychlostních stupňů funkční, dobré. Dále běžné provozní opotřebení. Zjevné vady nezjištěny Rozvodovka, přidavné převody, kloubové hřídele Běžné provozní opotřebení skupiny. Přední náprava + mech. řízení Běžné provozní vůle v uložení. Běžné provozní vůle v kulových čepech a čepech řízení. Snížená účinnost per a tlumičů pérování. Běžné provozní opotřebení ocelových disků kol + plastové kryty. Zadní náprava Běžné provozní vůle v uložení. Snížená účinnost per a tlumičů pérování. Běžné provozní opotřebení ocelových disků kol + plastové kryty. Brzdový systém Provozní brzda funkční, účinek dobrý. Parkovací brzda funkční, účinek dobrý. Skříň karoserie Karoserie po opravě, provozně opotřebovaná, provozní poškození a vady laku. Kapota motoru, oděrky laku, mírné promáčkliny. LP blatník, oděrky laku. LP dveře, oděrky, škrábance. LZ dveře, odřené a mírně deformované. LZ blatník, oděrky, škrábance, promáčkliny. Víko zav. prostoru, oděrky, škrábance. PZ blatník + bočnice, po opravě, odřené a mírně deformované. PZ dveře, po opravě laku, odřené a deformované. PP dveře, četné oděrky, škrábance, mírné promáčkliny. PP blatník, odřený a deformovaný lem, provizorně opraven sprejem. L práh, koroze v přední části. P práh, koroze v přední části. Střecha, oděrky, škrábance. Příslušenství a výbava karoserie Interiér silně opotřebovaný a znečištěný. Poškozená látka sedadla řidiče. Nefunkční L ostřikovač čelního skla. Čelní sklo, drobné provozní praskliny. Poškozený plastový kryt P zpětného zrcátka. Přední nárazník, na několika místech odřený, vady laku. Zadní nárazník, odřené boky + lemy. Závady dle předávacího protokolu:svítí závada vstřikovacího systému a servis, poškozený celý pravý bok vozu, znečištěný interiér
