**caraukce.cz****Aukce: 2023ES001****Iveco Daily 35S16 2,3 HPT****Aukční číslo: 4****Kód: 92829**Vyvolávací cena: **398 000,- Kč**

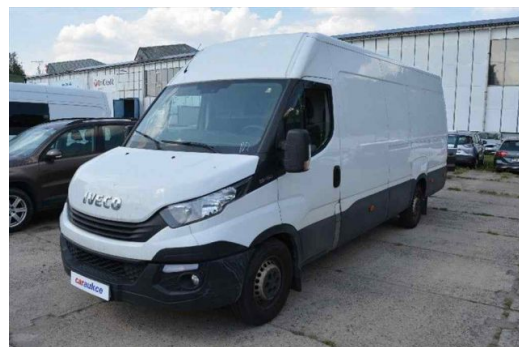
Vozidlo bylo v době prohlídky pojízdné. Motor + spojka Motor funkční, start dobrý. Výkon motoru odpovídá typu. Povrchová koruze výfukového potrubí. Promeškaný olejový servis - nutná výměna motorového oleje. Doporučena kontrola. Spojka, záběr plynulý, zdvih pedálu v normě. Převodovka Manuální - 6°. Řazení rychlostních stupňů funkční, dobré. Dále běžné provozní opotřebení. Rozvodovka, přídatné převody, kloubové hřídele Běžné provozní opotřebení skupiny Přední náprava + mech. řízení Běžné provozní vůle v uložení. Běžné provozní vůle v kulových čepích a čepích řízení. Snížená účinnost per a tlumičů pérování. Běžné provozní opotřebení ocelových disků kol. Zadní náprava Běžné provozní vůle v uložení. Snížená účinnost per a tlumičů pérování. Běžné provozní opotřebení ocelových disků kol. Brzdový systém Provozní brzda funkční, účinek dobrý. Parkovací brzda funkční, účinek dobrý. Skříň karoserie Karoserie poškozená, provozně opotřebovaná, běžná provozní poškození a vady laku, opotřebení odpovídající účelu používání. Kapota motoru, oděrky, drobné promáčkliny. L bok, promáčkliny, boule. Odřené a mírně deformovaný LZ sloupek. Zadní dvoukřídlové dveře, velmi tuhý chod v pantech. P bok, promáčkliny, boule. P boční posuvné dveře, odřené a deformované. PP blatník, odřené a deformovaný. Nákladový prostor běžně provozně opotřebovaný - deformace podběhů zadních kol. Příslušenství a výbava karoserie Interiér běžně opotřebovaný, znečištěný silně. Poškozený gumový koberec podlahy před řidičem - kus chybí. Funkčnost klimatizace nelze vzhledem k nízké vnější teplotě objektivně posoudit, pravděpodobně funkční. Čelní sklo, drobné provozní praskliny. Poškozené blikáče ve zpětných zrcátkách. Zadní lampy, poškozené kryty. Poškozený a nefunkční PP mlhový světlomet. Poškozené PP světlo denního svícení. Zadní nárazník, poškozený nášlap. Přední nárazník, odřené P roh. Závady dle předávacího protokolu: extrémně znečištěný a poničený interiér, karosérie odřené, poškozený zadní nárazník + L zpětné zrcátko, čelní sklo od kamínků, prasklé přední sklo, poškozený přední nárazník, obě zadní světla poškozená + zadní brzdové světlo
