caraukce.cz

Aukce: 2023IS_1

Citroën C4 PICASSO 2,0 HDI AT

Aukční číslo: 23

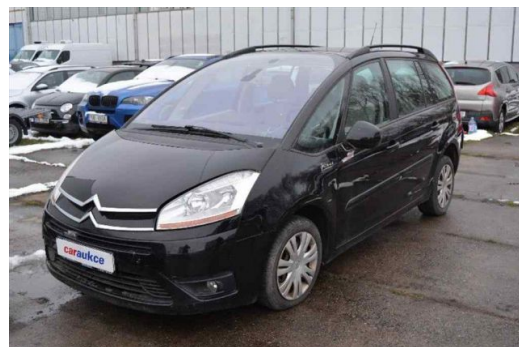
Vozidlo bylo v době prohlídky nepojízdné. Počet ujetých km nelze odečíst, odhad dle dostupných databází cca 230 000 km. Motor + spojka Motor, funkčnost nelze posoudit, start nemožný, ani za pomoci náhradního zdroje, vadný akumulátor. Funkčnost a výkon motoru nelze posoudit provozem. Netěsnosti, únik motorového oleje ve spojích. Chybí vrchní plastový kryt motoru. Povrchová koroze výfukového potrubí. Doporučena celková kontrola, případně oprava. Převodovka Robotizovaná. Nelze posoudit provozem. Doporučena kontrola. Rozvodovka, přidavné převody, kloubové hřídele Nelze posoudit provozem. Doporučena kontrola. Přední náprava + mech. řízení Nelze posoudit provozem. Koroze ocelových disků kol + plastové kryty. Doporučena kontrola. Zadní náprava Nelze posoudit provozem. Koroze ocelových disků kol + plastové kryty. Doporučena kontrola. Brzdový systém Nelze posoudit provozem. Koroze brzdových kotoučů. Doporučena celková kontrola. Skříň karoserie Karoserie po opravě, běžně provozně opotřebovaná, běžná provozní poškození a vady laku. Kapota motoru, oděrky, poškozená okrasná lišta. LP blatník, oděrky, škrábance. LP dveře, oděrky, škrábance. LZ dveře, oděrky, škrábance. LZ blatník + bočnice, po opravě, škrábance, mírně deformovaný lem blatníku. Víko zav. prostoru, oděrky, škrábance, mírné promáčkliny. PZ blatník + bočnice, po opravě, oděrky, škrábance. PZ dveře, po opravě laku. PP dveře, oděrky, škrábance. PP blatník poškozený. Příslušenství a výbava karoserie Interiér silně opotřebovaný a znečištěný. Palubní výbava vozidla nefunkční. Nefunkční centrální displej. Čelní sklo, drobné provozní praskliny. Poškozené L zpětné zrcátko. Poškozený PP světlomet. Přední nárazník, poškozený v P části, na několika místech odřený. Zadní nárazník, na několika místech odřený. Další výbava: robotická převodovka Závady dle předávacího protokolu: nezobrazuje se displej - nelze nastartovat, nelze otevřít kufr, poškozené tlačítko parkovací brzdy, oděrky a škrábance po celém voze
