Aukce: 2023IS_1

Škoda Octavia COMBI II. 1,9 TDI

Aukční číslo: 28

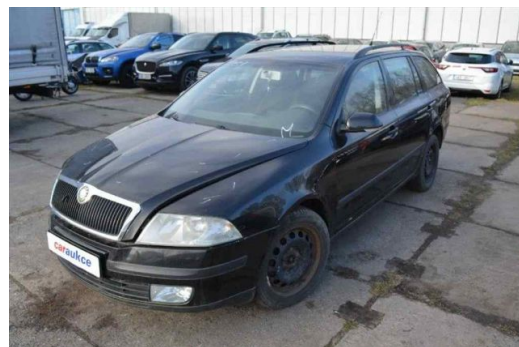
Vozidlo bylo v době prohlídky nepojízdné. Motor + spojka Motor, start nemožný, ani za pomoci náhradního zdroje, vadný akumulátor. Motor se otáčí. Přetržený drážkový řemen pohonu pomocných agregátů. Motorový prostor silně znečištěný. Funkčnost a výkon motoru nelze posoudit provozem. Chybí spodní plastový kryt motoru. Povrchová koroze výfukového potrubí. Doporučena celková kontrola, případně oprava. Spojka, nelze posoudit. Nutná celková kontrola. Převodovka Manuální - 5°. Nelze posoudit provozem. Řazení rychlostních stupňů v klidu funkční, zvětšené vůle v kulise a táhlech řazení. Nutná celková kontrola. Rozvodovka, přídatné převody, kloubové hřídele Nelze posoudit provozem. Doporučena kontrola. Přední náprava + mech. řízení Nelze posoudit provozem. Běžné provozní opotřebení + koroze ocelových disků kol. Rozdílné pneumatiky na nápravě. Doporučena kontrola. Zadní náprava Nelze posoudit provozem. Běžné provozní opotřebení + koroze ocelových disků kol. Rozdílné pneumatiky na nápravě. Doporučena kontrola. Brzdový systém Nelze posoudit provozem. Koroze brzdových kotoučů. Doporučena celková kontrola. Skříň karoserie Karoserie poškozená, provozně opotřebovaná, provozní poškození a vady laku. Kapota motoru, oděrky, škrábance, lak místy oprýskaný, poškozená krupobitím, poškozená izolace. LP blatník, poškozený, deformovaný, četné škrábance. LP dveře, odřené a deformované. LZ dveře, oděrky, drobné promáčkliny. LZ blatník, oděrky, drobné promáčkliny. Víko zav. prostoru, oděrky, škrábance. PZ blatník, odřený a deformovaný lem, oděrky, škrábance. PZ dveře, odřené ve spodní části, škrábance, oděrky, vady laku, počínající koroze. PP dveře, odřené ve spodní části, škrábance, koroze v okolí ochranné lišty + spodní části. PP blatník, poškozený + hloubková koroze. P práh, poškozený, deformovaný, hloubková koroze. L práh, mírně deformovaný, koroze. Střecha, oděrky, plato poškozené krupobitím. Příslušenství a výbava karoserie Interiér silně opotřebovaný a znečištěný, poškozený, zápach. Demontovaný kryt středového panelu. Chybí autorádio. Poškozená výplň LP dveří. Vadná stahovačka okna PP dveří, okno provizorně podepřené. Čelní sklo, drobné provozní praskliny. Chybí sklo P zpětného zrcátka. Odřený kryt PP světlometu. Chybí PP mlhový světlomet. Přední nárazník, poškozený v P části. Zadní nárazník, odřený P lem + mírně L roh. Závady dle předávacího protokolu: nepojízdné - řemen, bez AKU, bez panelu rádia, bez paliva, PP + LZ kola "15" a LP a PZ kola "16", stahování oken poškozeno - nefunkční
