caraukce.cz**Aukce: 2023AA009****Ford Transit 2,0 ECOBLUE****Aukční číslo: 18****Kód: 7349**Vývolávací cena: **477 000,- Kč**

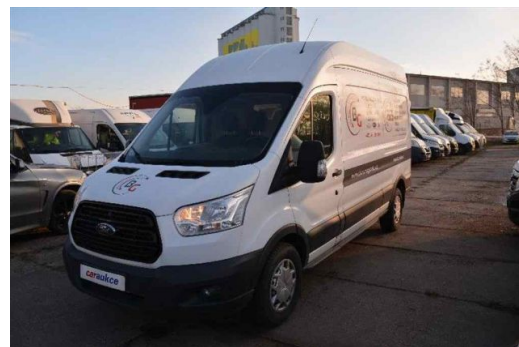
Vozidlo bylo v době prohlídky pojízdné. Motor + spojka Motor funkční, start dobrý. Svítí diagnostická kontrolka motoru. Výkon motoru odpovídá typu. Porucha v systému vstřikování Ad-Blue. Dojezd na Ad-Blue cca 800 km. Povrchová koroze výfukového potrubí. Doporučena celková kontrola. Spojka, záběr plynulý, zdvih pedálu v normě. Převodovka Manuální - 6°. Řazení rychlostních stupňů funkční, dobré. Dále běžné provozní opotřebení. Rozvodovka, přídatné převody, kloubové hřídele Běžné provozní opotřebení skupiny Přední náprava + mech. řízení Běžné provozní vůle v uložení. Běžné provozní vůle v pohyblivých dílech. Snížená účinnost per a tlumičů pérování. Nefunkční servořízení. Běžné provozní opotřebení ocelových disků kol. Doporučena oprava. Zadní náprava Běžné provozní vůle v uložení. Snížená účinnost per a tlumičů pérování. Běžné provozní opotřebení ocelových disků kol. Brzdový systém Provozní brzda funkční, účinek dobrý. Parkovací brzda funkční, účinek dobrý. Skříň karoserie Karoserie po opravě, běžně provozně opotřebovaná, běžná provozní poškození a vady laku, opotřebení odpovídající účelu používání. L bok, běžná drobná provozní poškození. Zadní dvoukřídlové dveře, oděrky, drobné promáčkliny. P boční posuvné dveře, po opravě. Nákladový prostor běžně opotřebovaný. Příslušenství a výbava karoserie Interiér běžně opotřebovaný a znečištěný. Funkci a účinnost klimatizace nelze vzhledem k nízké vnější teplotě objektivně posoudit, pravděpodobně funkční. Čelní sklo, drobné provozní praskliny. Nárazníky, běžné provozní oděrky. Závady dle předávacího protokolu: svítí závada motoru + tlak v pneu + AdBlue porucha + nefunkční servo řízení, oděrky a škrábance po celém voze
