**caraukce.cz****Aukce: CA 19-11-06R****Toyota Auris 2,2 D-4D****Aukční číslo: 53****Kód: 91949**Vyvolávací cena: **100 000,- Kč**

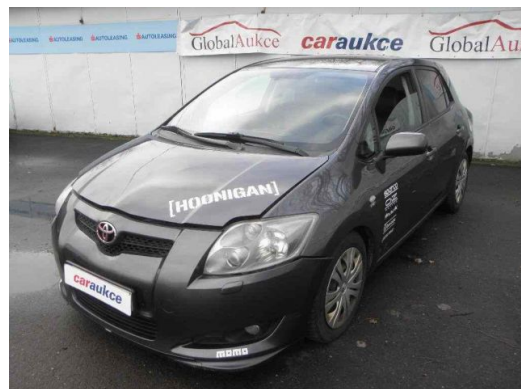
**Stav vozidla** Vozidlo bylo v době prohlídky pojiždné. Odstaveno od 01/2018. Motor + spojka Motor funkční, start dobrý, proveden za pomoci náhradního zdroje, vadný akumulátor. Výkon motoru odpovídá typu. Koroze výfukového potrubí, neoriginální koncový tlumič. Dále běžné provozní opotřebení skupiny. Spojka, funkční, záběr plynulý, zdvih pedálu v normě. Převodovka Řazení rychlostních stupňů funkční, dobré. Dále běžné provozní opotřebení skupiny. Rozvodovka, přídatné převody, kloubové hřídele Běžné provozní opotřebení. Přední náprava + mech. řízení Zvětšené vůle v uložení. Zvětšené vůle v kulových čepích a čepích řízení. Zvětšené vůle v táhlech stabilizátoru. Snížená účinnost per a tlumičů pérování. Běžné provozní opotřebení ocelových disků kol + plastové kryty. Zadní náprava Běžné provozní vůle v uložení. Snížená účinnost per a tlumičů pérování. Běžné provozní opotřebení ocelových disků kol + plastové kryty. Brzdový systém Provozní brzda funkční, účinek snížený. Parkovací brzda funkční, účinek výrazně snížený. Skříň karoserie Karoserie po opravě, běžné provozně opotřebovaná, běžná provozní poškození a vady laku. LZ blatník, po opravě. Víko zav. prostoru, po opravě laku, oděrky, škrábance. PZ blatník, oděrky, drobné promáčkliny. PZ dveře, promáčkliny s poškozením laku. Příslušenství a výbava karoserie Interiér běžně opotřebovaný a znečištěný. Poškozená odkládací přihrádka před spolujezdcem. Nefunkční klimatizace. Čelní sklo, drobné provozní praskliny. Matné kryty předních světlometů. Nefunkční xenonové výbojky. Přední nárazník poškozený, nutná výměna nebo oprava. Zadní nárazník, odřený P roh, běžná provozní poškození laku. Závady dle předávacího protokolu: provozní oděrky a škrábance po celém voze, prasklý a utržený přední nárazník, kufr plný vody

**Poznámka** U vozidla je nutné vyměnit provozní kapaliny. Položka stav tachometru, uvedený u vozidla, je stav počítadla, nikoliv skutečný nájezd ujetých kilometrů. Za tuto případnou rozdílnost neručíme. Prodej vozu z majetkové podstaty dlužníka - nebude vystavena faktura. SK bez záznamu!!
