caraukce.cz**Aukce: UH20191112****CITROËN C5 Break 2.2 HDI 98 kW****Aukční číslo: 1****Kód: 4Z29104**Vyvolávací cena: **26 000,- Kč**

První registrace	2005-04
Stav ukazatele km	204966
Registrační značka	4Z2 9104
Druh karoserie	kombi
Sazba DPH	0%
VIN	VF7RE4HXE76661923 cardetect

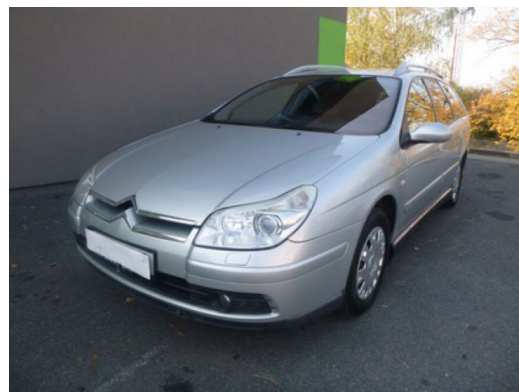
Motor funkční, start dobrý. Výkon motoru odpovídá typu. Drobné prolínání provozních kapalin. Koróze výfukového potrubí. Dále běžné provozní opotřebení skupiny.

Běžné provozní vůle v uložení. Běžné provozní vůle v kulových čepích a čepích řízení. Snížená účinnost per a tlumičů pérování. Běžné provozní opotřebení litých disků kol.

Běžné provozní vůle v uložení. Snížená účinnost per a tlumičů pérování. Běžné provozní opotřebení litých disků kol. Koróze podvozkových dílů.

Karoserie po opravě, poškozená, běžně provozně opotřebovaná, běžná provozní poškození a vady laku, koróze. LP dveře nové, LZ dveře oprava laku, promáčklina, LZ blatník oprava karoserie a laku, Víko zavazadlového prostoru oprava karoserie a laku, PZ blatník oprava karoserie a laku, ostatní díly karoserie původní. Plastový prah na pravé straně vozidla uvolněn, nutná oprava.

Interiér běžně opotřebovaný a znečištěný. Klimatizace v době prohlídky funkční. Matné kryty předních světlometů. Přední nárazník běžné provozní oděrky. Zadní nárazník běžné provozní oděrky. Zasklené plochy nepoškozeny, čelní sklo drobné provozní praskliny a oděrky.
