**caraukce.cz****Aukce: 2020AA011****Renault Megane 1,6l****Aukční číslo: 16****Kód: 92313**Vývolávací cena: **15 000,- Kč**

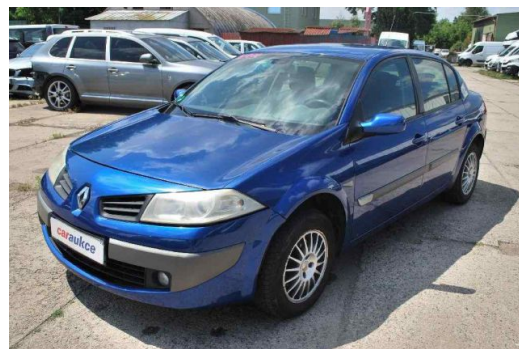
**Stav vozidla** Vozidlo bylo v době prohlídky poškozené, zkušební jízda neprovedena. Motor + spojka Motor funkční, start dobrý, proveden za pomoci náhradního zdroje, vadný akumulátor. Svítí diagnostická kontrolka motoru. Nepravidelný volnoběh, značné vibrace. Po odpojení náhradního zdroje motor zhasíná. Výkon motoru nelze posoudit provozem. Koróze výfukového potrubí. Motorový prostor silně znečištěný. Spojka funkční, nelze posoudit provozem. Převodovka Řazení rychlostních stupňů v klidu funkční, dobré. Nutná celková kontrola. Rozvodovka, přídatné převody, kloubové hřídele Nelze posoudit. Nutná celková kontrola. Přední náprava + mech. řízení Nelze posoudit provozem. Odřené lité disky kol. Doporučena celková kontrola. Zadní náprava Nelze posoudit provozem. Odřené lité disky kol. Doporučena celková kontrola. Brzdový systém Nelze posoudit provozem. Koróze brzdových kotoučů. Snížený účinek parkovací brzdy. Nutná kontrola. Skříň karoserie Karoserie poškozená, po opravě, běžně provozně opotřebovaná, běžná provozní poškození a vady laku. Kapota motoru, po opravě laku, oděrky, škrábance. LP blatník, oděrky laku. LP dveře, oděrky laku, promáčkliny ve spodní části. LZ dveře, oděrky laku, drobné promáčkliny. LZ blatník, odřené a deformovaný lem, oděrky, škrábance. Víko zav. prostoru, mnohočetné škrábance, vady laku. PZ blatník + bočnice, po opravě, odřené a deformovaný. PZ dveře, po opravě, odřené, chybí klika, škrábance. PP dveře, po opravě, nelze zavřít, poškozená klika. Příslušenství a výbava karoserie Interiér silně opotřebovaný, znečištěný velmi silně, vlhkost, plíseň. Zakódované rádio. Nefunkční stahovačka okna PP dveří. Funkci AC nelze z důvodu nízké vnější teploty objektivně posoudit. Poškozené čelní sklo, nutná výměna. Poškozené sklo L zpětného zrcátka. LP světlomet, poškozené držáky. Přední nárazník poškozený. Zadní nárazník poškozený. Závady dle předávacího protokolu: poškozený přední + zadní nárazník + levý zadní nárazník + pravý zadní blatník, chybí klika dveří + krytky, svítí všechny kontrolky poškozené pravé zadní dveře, celkové poškození laku, ohnutá anténa, znečištěná sedadla - politá, nefunkční rádio - bez kódu, silně znečištěný interiér, poškozené sedadlo řidiče, velmi špatný start, nepravidelný chod motoru, odřené lité kola, zpuchřelé všechny pneu

**Poznámka** U vozidla je nutné vyměnit provozní kapaliny. Položka stav tachometru, uvedený u vozidla, je stav počítadla, nikoliv skutečný nájezd ujetých kilometrů. Za tuto případnou rozdílnost neručíme. Prodej vozu z majetkové podstaty dlužníka - nebude vystavena faktura.
