caraukce.cz**Aukce: 2020AA021****Renault Clio 1,2I + LPG STORIA****Aukční číslo: 30****Kód: 6960**Vyvolávací cena: **28 000,- Kč**

První registrace	2009
První registrace ČR	2009
Stav ukazatele km	155042
Zdvihový objem (ccm)	1149
Výkon (kw)	44
Palivo	benzín + LPG
Původ	Individuální dovoz Itálie
Sazba DPH	0%
Barva	bílá
VIN	VF1BB3KEF40836052 cardetect

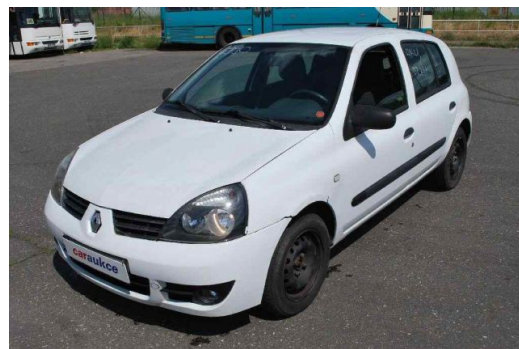
Stav vozidla Vozidlo bylo v době prohlídky pojiždné. Vozidlo zjevně delší dobu odstaveno. Motor + spojka Motor funkční, start obtížný, opakovaný, proveden za pomoci náhradního zdroje, vadný akumulátor. Výkon motoru odpovídá typu. Pohon na LPG nelze posoudit - prázdná nádrž. Nízká hladina motorového oleje. Povrchová koruze výfukového potrubí. Svítí servisní kontrolka. Doporučena celková kontrola. Spojka, záběr plynulý, zdvih pedálu v normě Převodovka Manuální - 5°. Řazení rychlostních stupňů funkční, dobré. Dále běžné provozní opotřebení. Rozvodovka, přídatné převody, kloubové hřídele Běžné provozní opotřebení skupiny. Přední náprava + mech. řízení Zvětšené vůle v uložení. Zvětšené vůle v kulových čepích a čepích řízení. Zvětšené vůle v táhlech stabilizátoru. Snížená účinnost per a tlumičů pérování. Běžné provozní opotřebení + koruze ocelových disků kol. Zadní náprava Běžné provozní vůle v uložení. Snížená účinnost per a tlumičů pérování. Běžné provozní opotřebení + koruze ocelových disků kol. Brzdový systém Provozní brzda funkční, účinek snížený. Vibrace do brzdového pedálu při použití provozní brzdy. Koruze brzdových kotoučů. Parkovací brzda funkční, účinek dobrý. Skříň karoserie Karoserie běžně provozně opotřebovaná, běžná provozní poškození a vady laku. LP blatník, poškozený, plastový. LZ blatník, po opravě laku. Víko zav. prostoru, poškozené, mírně deformované ve spodní části, poškozený lak. PP dveře, oděrky, drobné promáčkliny. Příslušenství a výbava karoserie Interiér běžně opotřebovaný, znečištěný silně, zvířecí srst. Svítí kontrolka funkčnosti airbagů. Chybí plato zav. prostoru. Nefunkční ostřikovače čelního skla. Ulomené nebo demontované polohovací ovladače předních sedadel. Nefunkční klimatizace. Odřená palubní deska před spolujezdcem. Neoriginální rádio pouze volně zasunuté. Čelní sklo, drobné provozní praskliny. Poškozené L zpětné zrcátko. Matné kryty předních světlometů - mikropraskliny. Přední nárazník, odřený L bok, provozní oděrky. Zadní nárazník, poškozený, nelícuje s okolními díly, poškozený lak. Závady dle předávacího protokolu: vybitá AKU, autorádio nesedí, L strana - kola bez poklic svítí kontrolka airbag + servis, poškozený přední blatník, levé zrcátko a zadní nárazník, vozidlo bez paliva+ plynu a bez výbavy

Poznámka U vozidla je nutné vyměnit provozní kapaliny. Položka stav tachometru, uvedený u vozidla, je stav počítadla, nikoliv skutečný nájezd ujetých kilometrů. Za tuto případnou rozdílnost neručíme. Prodej vozu z majetkové podstaty dlužníka - nebude vystavena faktura.
