Aukce: CA 19-11-06R

Ford Galaxy 2,0I 16V GHIA

Aukční číslo: 63

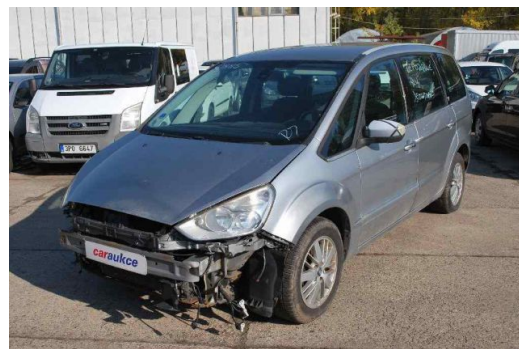
Stav vozidla Vozidlo bylo v době prohlídky nepojízdné, poškozené. Motor + spojka Motor start nemožný, ani za pomoci náhradního zdroje, vadný akumulátor. Netěsnosti, únik motorového oleje ve spojích. Dle PP chybí ŘJ motoru. Koroze výfukového potrubí. Doporučena celková kontrola, případně oprava. Spojka, nelze posoudit provozem. Převedovka Manuální - 5°C. Nelze posoudit provozem. Řazení rychlostních stupňů v klidu funkční, dobré. Doporučena celková kontrola. Rozvodovka, přídavné převody, kloubové hřídele Nelze posoudit provozem. Doporučena kontrola. Přední náprava + mech. řízení Nelze posoudit provozem. Běžné provozní opotřebené litých disků kol. Doporučena celková kontrola. Zadní náprava Nelze posoudit provozem. Poškozený PZ litý disk kola. Doporučena celková kontrola. Brzdový systém Nelze posoudit provozem. Koroze brzdových kotoučů. Nutná kontrola. Skříň karoserie Karoserie po opravě, poškozená, běžně provozně opotřebená, běžná provozní poškození a vady laku. Kapota motoru, po nekvalitní opravě čelní hrany - koroze. Poškozené plastové části chladičové stěny. LP blatník, po nekvalitní opravě, vadný lak. LP dveře, po opravě. L bočnice, mírně deformovaná. Víko zav. prostoru, oděrky, škrábance. PZ blatník, odřený lem. PZ dveře, po opravě laku, oděrky, škrábance, mírné promáčkliny. P práh, deformovaný pod PP dveřmi. Příslušenství a výbava karoserie Interiér silně opotřebený a znečištěný. Funkčnost AC + ostatní výbavy nelze posoudit. Chybí část kruhového ovladače AC. Čelní sklo, drobné provozní praskliny. Poškozené sklo L zpětného zrcátka. LP světlo, poškozené držáky. Přední nárazník, poškozený, demontovaný a uložený ve vozidle. Zadní nárazník, poškozený u TZ. Závady dle předávacího protokolu: nefunkční klimatizace, bez řídicí jednotky motoru, havarováno na přední část - nepojízdné, neúplné, oděrky laku po voze
