**caraukce.cz****Aukce: 2020AA18****Renault Clio 1,2I + LPG STORIA****Aukční číslo: 15****Kód: 6960**Vývolávací cena: **32 000,- Kč**

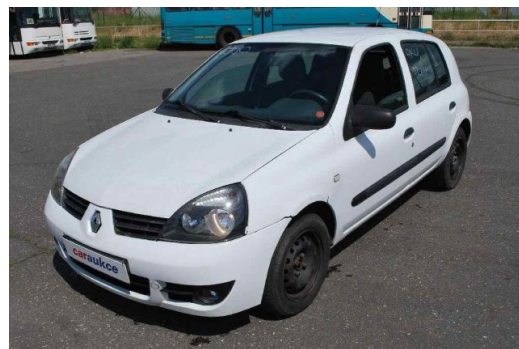
**Stav vozidla** Vozidlo bylo v době prohlídky pojižděné. Vozidlo zjevně delší dobu odstaveno. Motor + spojka Motor funkční, start obtížný, opakovaný, proveden za pomoci náhradního zdroje, vadný akumulátor. Výkon motoru odpovídá typu. Pohon na LPG nelze posoudit - prázdná nádrž. Nízká hladina motorového oleje. Povrchová koroze výfukového potrubí. Svítí servisní kontrolka. Doporučena celková kontrola. Spojka, záběr plynulý, zdvih pedálu v normě Převodovka Manuální - 5°. Řazení rychlostních stupňů funkční, dobré. Dále běžné provozní opotřebení. Rozvodovka, přídatné převody, kloubové hřídele Běžné provozní opotřebení skupiny. Přední náprava + mech. řízení Zvětšené vůle v uložení. Zvětšené vůle v kulových čepích a čepích řízení. Zvětšené vůle v táhlech stabilizátoru. Snížená účinnost per a tlumičů pérování. Běžné provozní opotřebení + koroze ocelových disků kol. Zadní náprava Běžné provozní vůle v uložení. Snížená účinnost per a tlumičů pérování. Běžné provozní opotřebení + koroze ocelových disků kol. Brzdový systém Provozní brzda funkční, účinek snížený. Vibrace do brzdového pedálu při použití provozní brzdy. Koroze brzdových kotoučů. Parkovací brzda funkční, účinek dobrý. Skříň karoserie Karoserie běžně provozně opotřebovaná, běžná provozní poškození a vady laku. LP blatník, poškozený, plastový. LZ blatník, po opravě laku. Víko zav. prostoru, poškozené, mírně deformované ve spodní části, poškozený lak. PP dveře, oděrky, drobné promáčkliny. Příslušenství a výbava karoserie Interiér běžně opotřebovaný, znečištěný silně, zvířecí srst. Svítí kontrolka funkčnosti airbagů. Chybí plato zav. prostoru. Nefunkční ostřikovače čelního skla. Ulomené nebo demontované polohovací ovladače předních sedadel. Nefunkční klimatizace. Odřená palubní deska před spolujezdcem. Neoriginální rádio pouze volně zasunuté. Čelní sklo, drobné provozní praskliny. Poškozené L zpětné zrcátko. Matné kryty předních světlometů - mikropraskliny. Přední nárazník, odřené L bok, provozní oděrky. Zadní nárazník, poškozený, nelícuje s okolními díly, poškozený lak. Závady dle předávacího protokolu: vybitá AKU, autorádio nesedí, L strana - kola bez poklic svítí kontrolka airbag + servis, poškozený přední blatník, levé zrcátko a zadní nárazník, vozidlo bez paliva+ plynu a bez výbavy

**Poznámka** U vozidla je nutné vyměnit provozní kapaliny. Položka stav tachometru, uvedený u vozidla, je stav počítadla, nikoliv skutečný nájezd ujetých kilometrů. Za tuto případnou rozdílnost neručíme. Prodej vozu z majetkové podstaty dlužníka - nebude vystavena faktura.
