caraukce.cz**Aukce: 2021CA015****Citroën Berlingo 1,6l****Aukční číslo: 14****Kód: 7077**Vyvolávací cena: **27 000,- Kč**

První registrace	2008
První registrace ČR	2008
Stav ukazatele km	214846
Zdvihový objem (ccm)	1587
Výkon (kw)	80
Palivo	benzín
Původ	Zakoupeno nové v ČR
Sazba DPH	0%
Barva	fialová
VIN	VF7GJNFUC93473484 cardetect

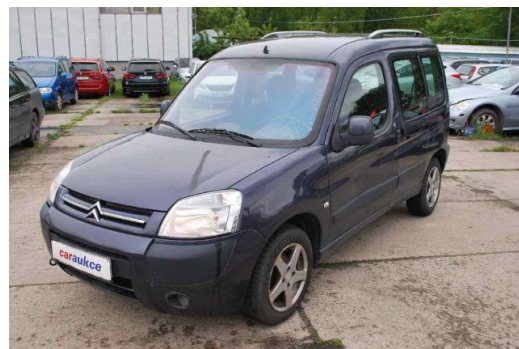
Stav vozidla Vozidlo bylo v době prohlídky omezeně pojízdné. Motor + spojka Motor funkční, start dobrý, proveden za pomoci náhradního zdroje, chybí akumulátor. Výkon motoru nelze posoudit jízdou, chybí akumulátor. Zvýšená hlučnost. Netěsnosti, prolínání motorového oleje ve spojích. Hlubková koroze výfukového potrubí, netěsné, hlučné, koncový tlumič provizorně připevněn drátem. Doporučena celková kontrola. Spojka, funkční, jízdou nelze posoudit, tuhý chod spojkového pedálu. Doporučena kontrola. Převodovka Manuální - 5°. Řazení rychlostních stupňů funkční, obtížné, nepřesné. Nelze posoudit provozem. Doporučena kontrola. Rozvodovka, přídavné převody, kloubové hřídele Nelze posoudit provozem. Doporučena kontrola. Přední náprava + mech. řízení Nelze posoudit provozem. Odřené lité disky kol. Doporučena celková kontrola. Zadní náprava Nelze posoudit provozem. Odřené lité disky kol. Doporučena celková kontrola. Brzdový systém Nelze posoudit provozem. Parkovací brzda funkční, účinek dobrý. Koroze brzdových kotoučů. Skříň karoserie Karoserie poškozená, po opravě, běžně provozně opotřebovaná, běžná provozní poškození a vady laku. Kapota motoru, po opravě, oděrky, promáčkliny. LP blatník, po opravě laku, oděrky, drobné promáčkliny. LP dveře, poškozené, deformované, chybí plastový kryt kliky. LZ dveře, oděrky, škrábance, drobné promáčkliny. PZ blatník + bočnice, oděrky, četné promáčkliny. PZ dveře, oděrky, škrábance, drobné promáčkliny. PP dveře, oděrky, škrábance, drobné promáčkliny. PP blatník, oděrky, škrábance. Střecha, oděrky, promáčkliny, boule, chybí prut antény. Boční rám střechy, promáčkliny. Příslušenství a výbava karoserie Interiér silně opotřebovaný a znečištěný. Nefunkční klimatizace. Poškozené čelní sklo, nutná výměna. Poškozený držák LP světlometu. Přední nárazník, poškozený P roh, chybí rámeček okolo PP mlhovky. Zadní nárazník, běžná provozní poškození laku. Výbava: el. ovládané P zpětné zrcátko Závady dle předávacího protokolu: bez AKU, nepojízdné, nelze nastartovat, poškozené čelní sklo, bez paliv, bez antény, oděrky a škrábance po celém voze

Poznámka U vozidla je nutné vyměnit provozní kapaliny. Položka stav tachometru, uvedený u vozidla, je stav počítadla, nikoliv skutečný nájezd ujetých kilometrů. Za tuto případnou rozdílnost neručíme. Prodej vozu z majetkové podstaty dlužníka - nebude vystavena faktura.
