caraukce.cz**Aukce: 2021CA020****Škoda Octavia II. 1,6 TDI****Aukční číslo: 5****Kód: 7116**Vyvolávací cena: **75 000,- Kč**

První registrace	2011
První registrace ČR	2018
Stav ukazatele km	260791
Zdvihový objem (ccm)	1598
Výkon (kw)	77
Palivo	nafta
Původ	Individuální dovoz Francie
Sazba DPH	0%
Barva	bílá
VIN	TMBDT21Z2C8007281 cardetect

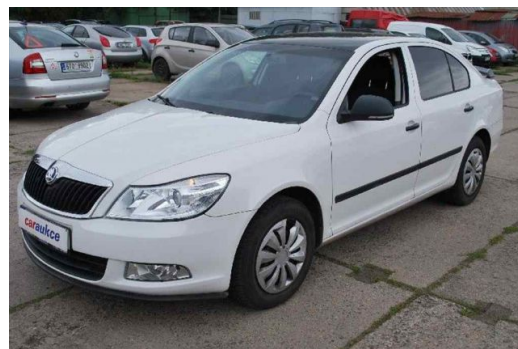
Stav vozidla Vozidlo bylo v době prohlídky pojižděné. Motor + spojka Motor funkční, start dobrý. Výkon motoru odpovídá typu. Povrchová koroze výfukového potrubí. Dále běžné provozní opotřebení skupiny. Spojka, záběr plynulý, zdvih pedálu v normě. Převodovka Manuální - 5°. Řazení rychlostních stupňů funkční, dobré. Dále běžné provozní opotřebení skupiny. Rozvodovka, přídatné převody, kloubové hřídele Běžné provozní opotřebení skupiny. Přední náprava + mech. řízení Zvětšené vůle v uložení. Zvětšené vůle v kulových čepech a čepech řízení. Zvětšené vůle v táhlech stabilizátoru. Snížená účinnost per a tlumičů pérování. Běžné provozní opotřebení ocelových disků kol + plastové kryty. Zadní náprava Běžné provozní vůle v uložení. Snížená účinnost per a tlumičů pérování. Běžné provozní opotřebení ocelových disků kol + plastové kryty. Brzdový systém Provozní brzda funkční, účinek dobrý. Parkovací brzda funkční, účinek dobrý. Skříň karoserie Karoserie po opravě, běžné provozně opotřebovaná, běžná provozní poškození a vady laku. Kapota motoru, po opravě, oděrky. LP blatník, po výměně. LZ dveře, oděrky, drobné promáčkliny. Víko zav. prostoru, nemontované křídlo v černé barvě. PZ blatník, oděrky, škrábance, drobné promáčkliny. PZ dveře, povrchově odřený lem, oděrky, škrábance. PP dveře, oděrky, drobné promáčkliny. PP blatník, po opravě, škrábance. Střecha, dodatečně lakována černou barvou, chybí anténa. Příslušenství a výbava karoserie Interiér běžně opotřebovaný, znečištěný silněji, skvrny na sedadlech. Chybí vrchní část hlavice řadicí páky. Chybí 2x ovládací prvek nebo záslepka na autorádiu. Nefunkční klimatizace. Čelní sklo, drobné provozní praskliny. LP světlomet, po výměně. Přední nárazník, po opravě laku, provozní oděrky. Zadní nárazník, odřené rohy + na několika dalších místech. Závady dle předávacího protokolu: chybí anténa, poškozená řadicí páka, chybí krajní části panelu rádia, oděrky a škrábance po celém voze

Poznámka U vozidla je nutné vyměnit provozní kapaliny. Položka stav tachometru, uvedený u vozidla, je stav počítadla, nikoliv skutečný nájezd ujetých kilometrů. Za tuto případnou rozdílnost neručíme. Prodej vozu z majetkové podstaty dlužníka - nebude vystavena faktura.
